KONZERVATORSKO-RESTAURATORSKI RADOVI NA KOMPOZICIJI OBLAKA S PRIPADAJUĆIM ELEMENTIMA I SKULPTURAMA GLORIOLE OLTARA BLAŽENE DJEVICE MARIJE IZ CRKVE SV. MARIJE MAGDALENE U ČAZMI

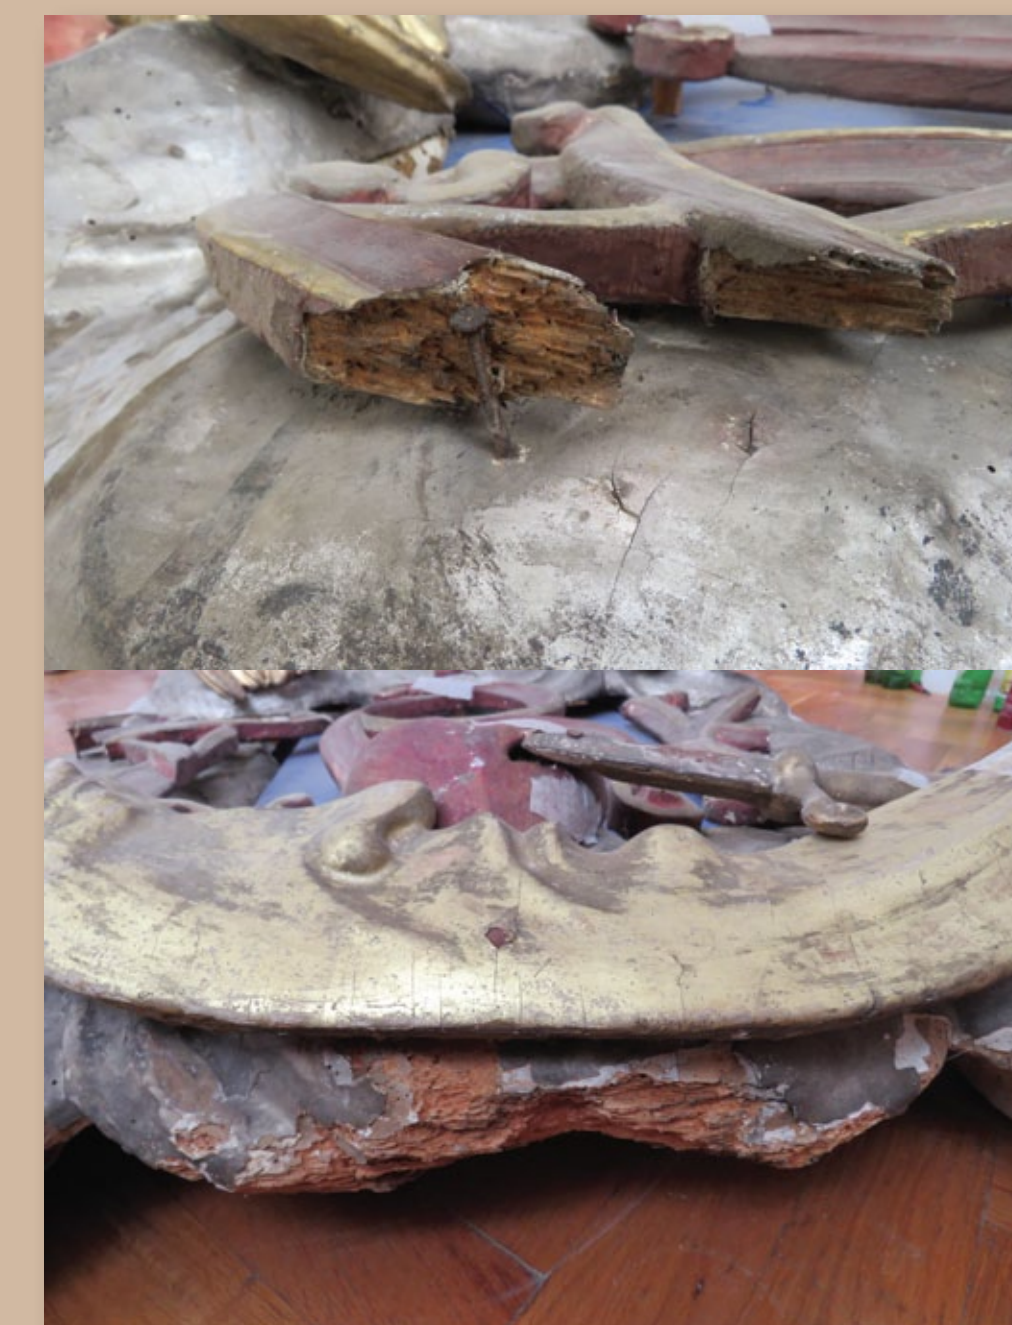
Slike 6 i 7

Posebno su bili ugroženi dijelovi polikromije na mjestima gdje je nosilac trusan, što je otežavalo samo učvršćivanje slojeva. U sloju nosioca uočena su brojna veća oštećenja, nedostaju dijelovi oblaka, zraka i vanjski dijelovi Marijinog monograma. Mjestimično su nedostajali završetci pozlaćenih zraka, a poneke od njih su bile i odlomljene. Dergradacija nosioca i promjene relativne vlage, uzrokovale su veća razdvajanja na mjestima spojeva nosioca kod rezbarija oblaka. (Slike 5, 6, 7 i 8)
