# Konzervatorsko – restauratorski zahvat na uljenoj slici na platnu 'Sveta Katarina' iz zbirke Franjevačkog samostana sv. Lovre u Šibeniku

LANA KEKEZ, konzervator-restaurator, Art Lab obrt za konz.-rest., lanakekez@yahoo.com  
KRISTINA KRIVEC, konzervator-restaurator, Instauro obrt za konz.-rest., krkrivec@gmail.com

**Naziv:** Sveta Katarina  
**Vrijeme nastanka:** 18. st.  
**Autor/škola/krug:** nepoznato  
**Dimenzije:** v. 75 cm x š. 58 cm  
**Tehnika i materijal:** ulje na platnu  
**Vlasnik/smještaj:** Franjevački samostan sv. Lovre, Šibenik

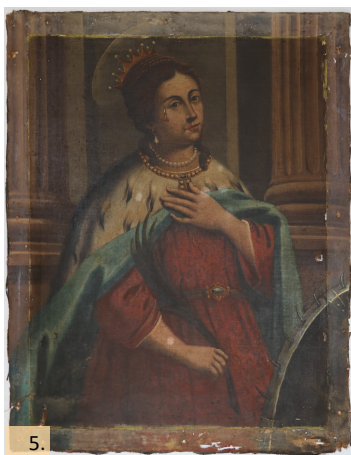
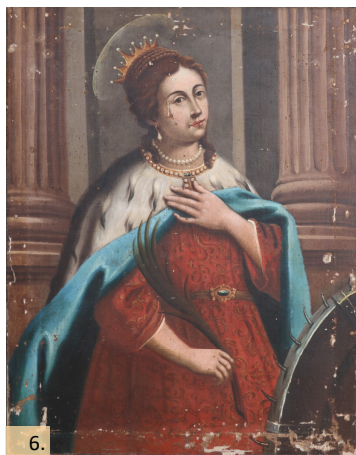
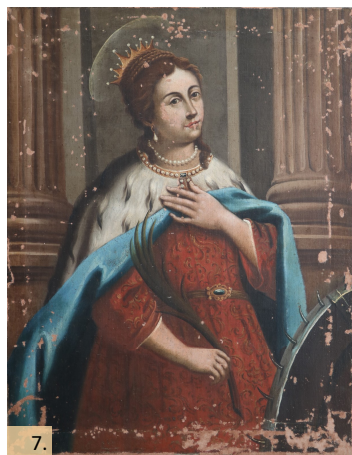
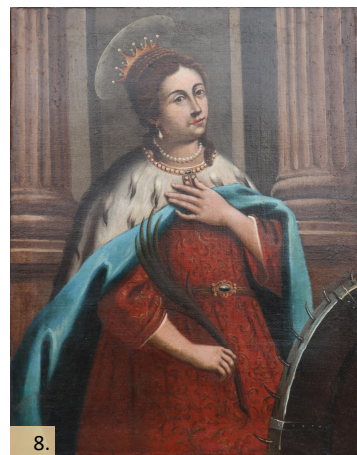
Slika je zatečena fiksirana čavlima između podokvira i naknadno dodanih dekorativnih polikromiranih letvi na licu. Izravan kontakt s drvom i brojnost čavala uzrokovali su brojna oštećenja platna i slikanog sloja u rubnim zonama (sl. 2), kao i značajnu degradaciju platna koja je onemogućavala buduće primjereno napinjanje slike. Na lanenom platnu, tkanom ukrštenim prepletom, nisu uočeni tragovi ranijih intervencija. Platno spada u relativno gusto i grubo tkana platna, izražene teksture, a kroz otvore u tkanju je smeđe obojena preparacija prodrla na poleđinu (sl. 1). Zatečena su i mehanička oštećenja platna nastala djelovanjem na lice slike (sl. 4). Nanos preparacije je relativno tanak i jednolik, a prekriva ga tanak sloj uljene boje. Dobra veza preparacije s platnom na cijeloj površini rezultirala je gustom mrežom tankih starosnih krakelira koja prati raster tkanja platna (sl. 4). Gubitci, oštećenja i nestabilnosti slikanog sloja na cijeloj površini uglavnom prate oštećenja platna. Iznimka su gubitci slikanog sloja u rubnim zonama koje su bile prekrivene dekorativnim letvama. Tanak sloj potamnjelog i požutjelog laka prekriven je površinskom nečistoćom (sl. 5). Pod UV svjetlom pokazuje fluorescenciju karakterističnu za recentne terpeneske smole (sl. 3). Prisutnost laka ispod dekorativnih letvi ide u prilog tvrdnji o njihovoj neizvornosti. Na površini slikanog sloja nisu zatečeni preslici. U rubnim zonama vidljivi su tragovi žute uljene boje (sl. 2) koja je na dekorativne letve nanošena nakon njihovog fiksiranja na lice slike.

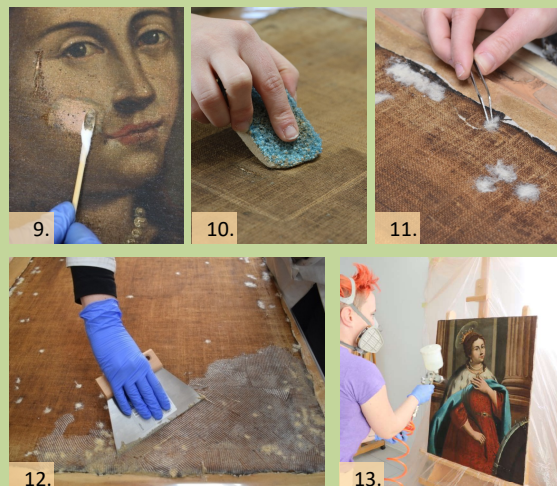
Temeljem analize zatečenog stanja, kao glavni problemi izdvojeni su: (1) požutjeli i potamnjeli lak koji je znatno umanjio čitljivost prikaza, (2) nečistoće na poleđini, oštećenja i deformacije platna, (3) opća oslabljenost i nestabilnost platna (sl. 5). Konzervatorsko-restauratorski zahvat trebao je osigurati stabilnost umjetnine i spriječiti daljnje oštećivanje te ukloniti tragove starenja u onoj mjeri u kojoj je to bilo moguće. Nečistoće, lak i tragovi uljene boje uklonjeni su s površine slikanog sloja emulzijom na bazi *Pemulen™ TR-2* gela pri pH 8, uz dodatak benzil-alkohola i otopine limunske kiseline (sl. 9). Poleđina platna očišćena je *Akapad* spužvama (sl. 10). Veća oštećenja platna rekonstruirana su umetcima lanenog platna lijepljenima *Lascaux® Polyamid Textil Schweisspulwerom*. Manja oštećenja platna rekonstruirana su mljevenim lanenim platnom lijepljenim uz pomoć *Beve® 371* (sl. 11). Kako bi se omogućilo napinjanje slike na podokvir, uzevši u obzir stupanj degradacije izvornog platna, bilo je nužno njeno podstavljanje novim platnom. Odabrana je tradicionalna metoda podstavljanja Firentinskom pustom (sl. 12). Nakon napinjanja slike na novi podokvir (sl. 6) izvedena je rekonstrukcija oštećenja toniranim tutkalno-krednom preparacijom (sl. 7). Rekonstruirane površine preparacije podslikane su *Maimeri®* gvaš bojama. Kao izolacijski lak kistom je nanosena otopina damara u mješavini otapala *Shellsol® T i Shellsol® A*, uz dodatak *Tinuvina® 292*. Retuš *Maimeri® Restauro* lak bojama prethodio je nanošenju kompresorom (sl. 13) otopine *Paraloida® B72* u toluenu i diaceton alkoholu (sl. 8).
