SLIKA FAUST

AUTORA ISIDORA KRŠNJAVOGA

KONZERVATORSKO - RESTAURATORSKA ISTRAŽIVANJA I RADOVI

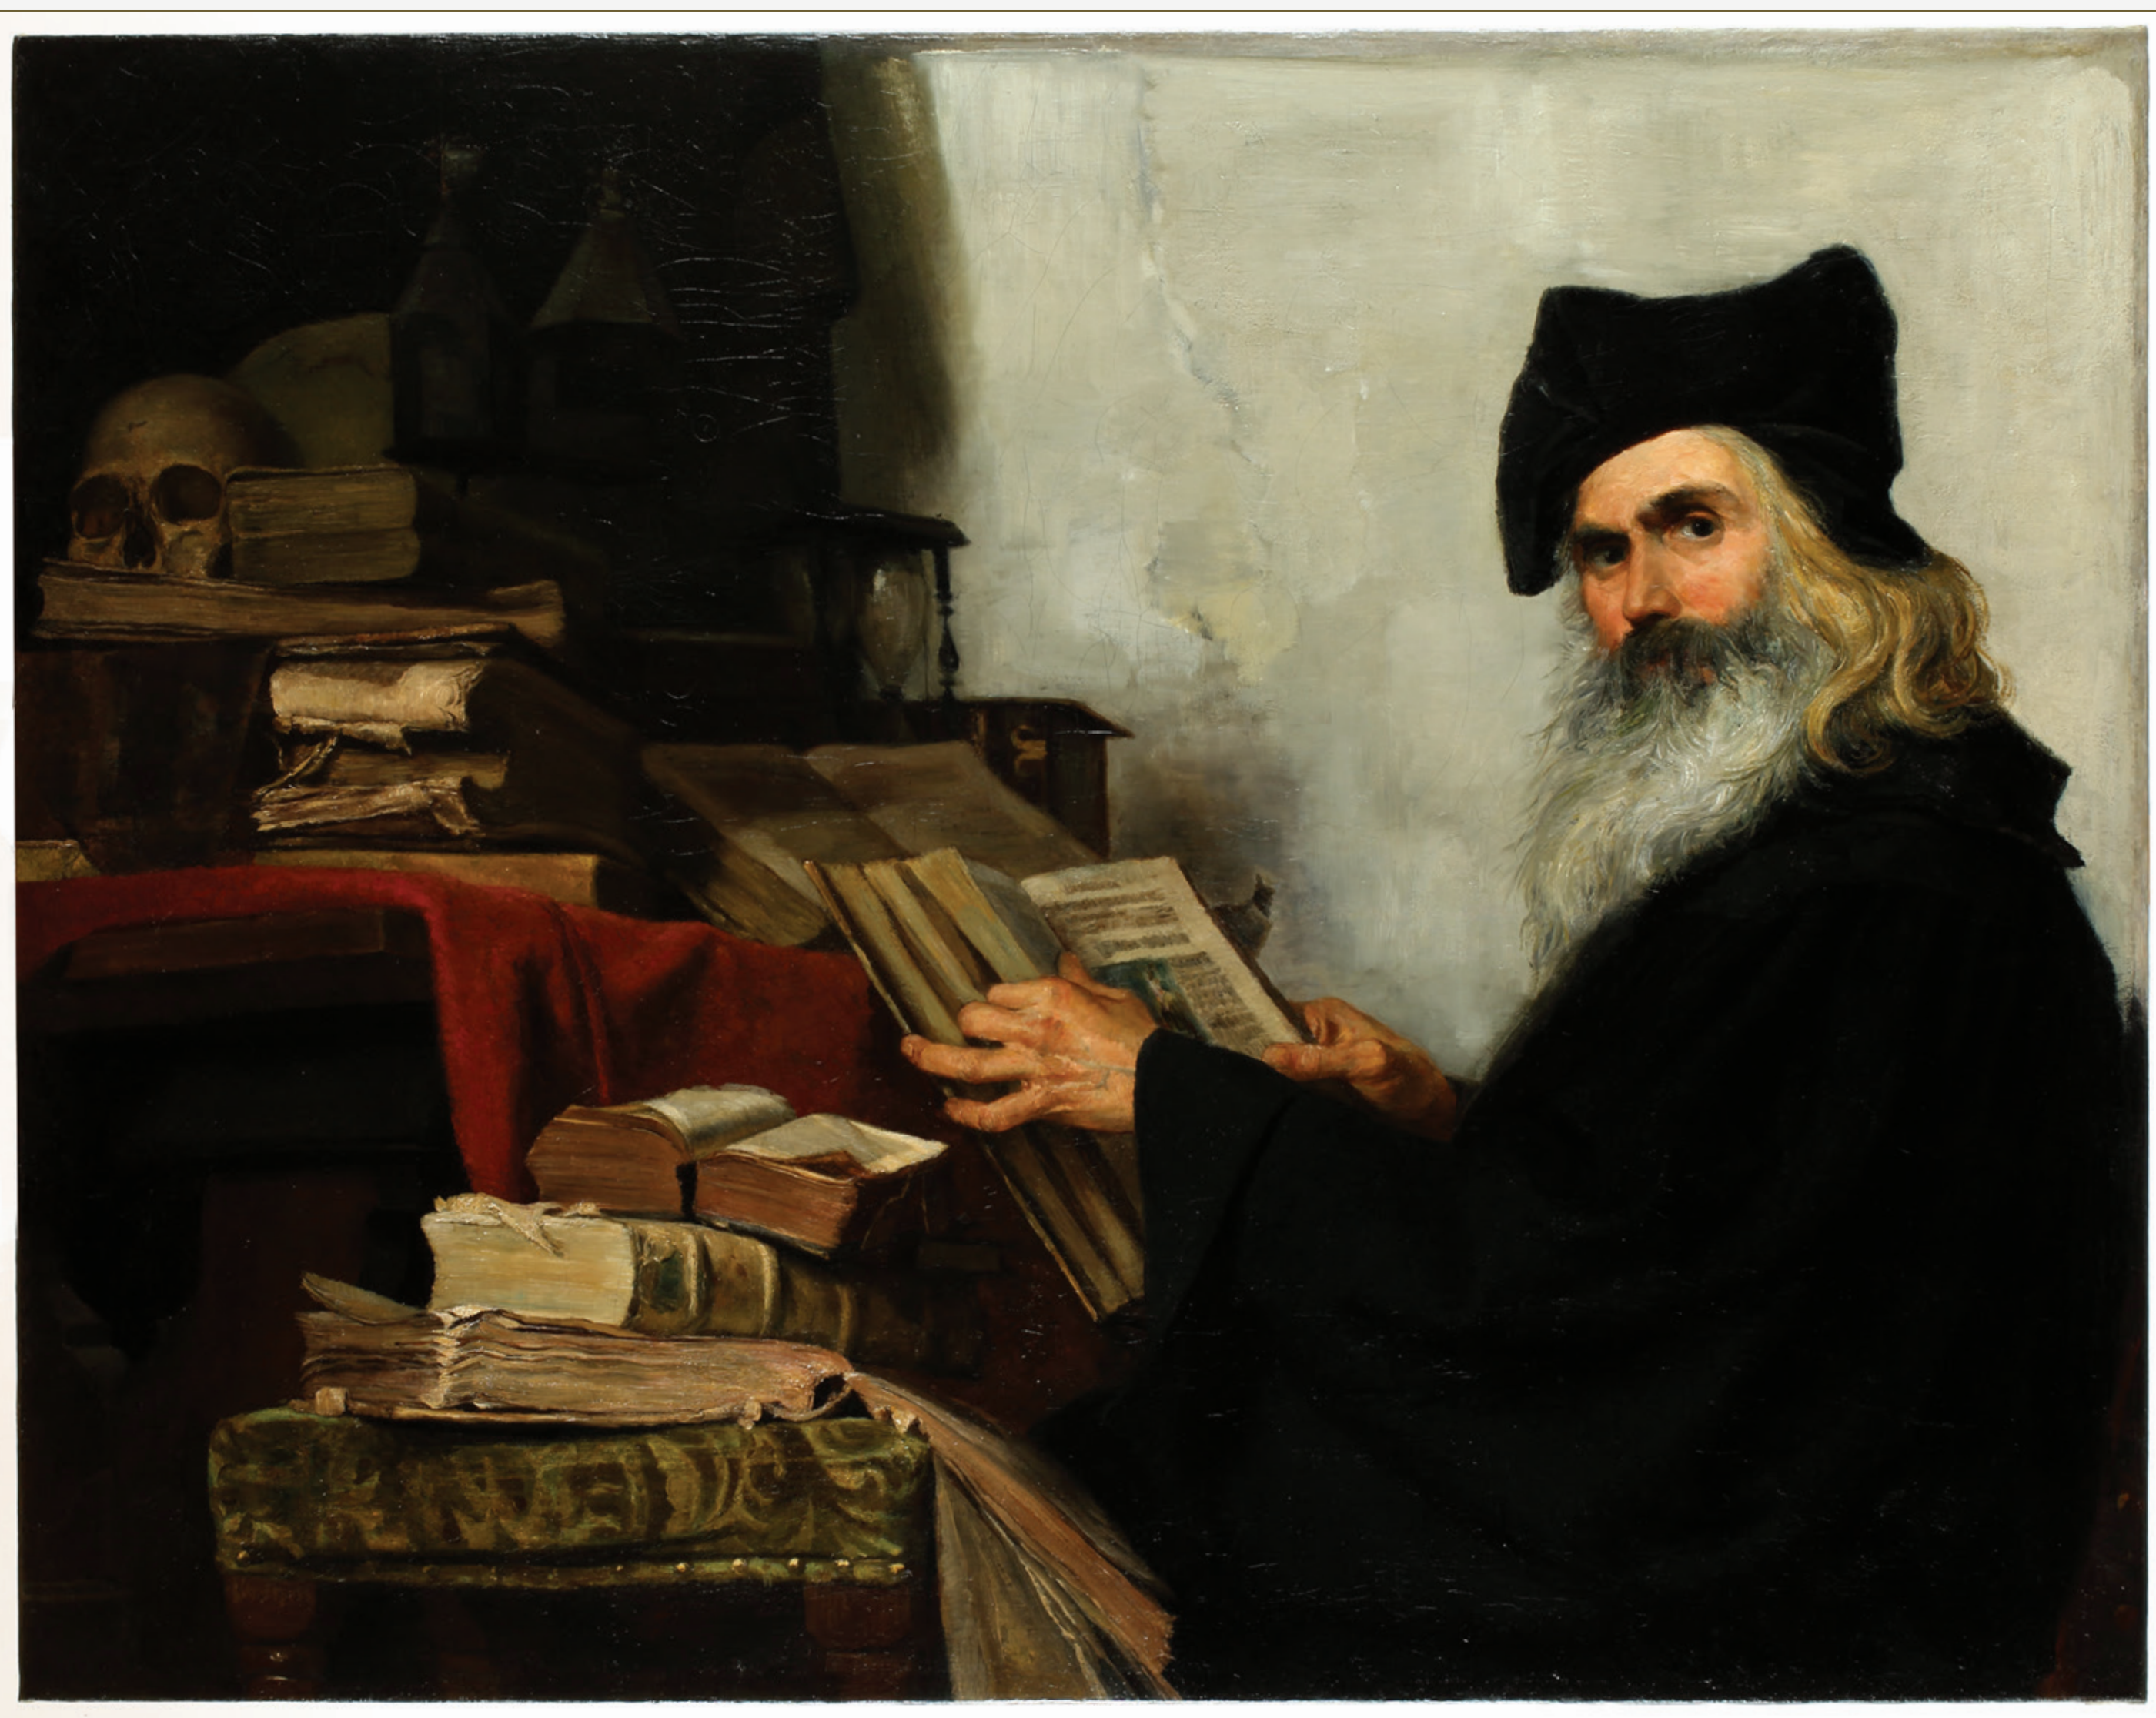
Stanje nakon provedenih konzervatorsko-restauratorskih radova

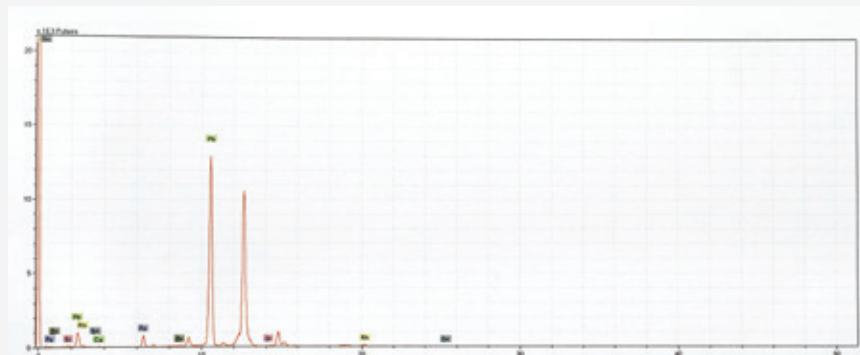
Mikroskopska stratigrafska analiza uzoraka uzetih sa slike otkrila je nevjerojatno velik broj slikanih slojeva. Tako na uzorku uzetom sa svijetlo sive pozadine detektiran je čak dvadeset jedan sloj boje. Na ostalim uzorcima broj slojeva je nešto manji sa podlogom do deset slojeva. Prema velikom broju slojeva može se pretpostaviti kako je Kršnjavi svaki puta kada se vratio slikanju nanio novi sloj boje. Nanošenjem toliko slojeva boje, nastao je debeli sloj boje. Usljed sušenja i procesa starenja došlo je do skupljanja, te pucanja i deformiranja u vidu velikih udubljenja. Analize pigmenta pokazuju da je slikar koristio mali broj pigmenta uglavnom osnovnih tonova: olovne i cinkove bijele, smeđeg željeznog oksida, organske crne, krom oksid žute i zelene te vjerojatno za plavu ultramarin. U podlozi su detektirani olovna bijela, cinkova bijela i kalcijev karbonat.

XRF spektar uzorka lab. broj 22293, određeni elementi (elementi u tragovima) Pb, Fe (Ca, Sn, Zn)

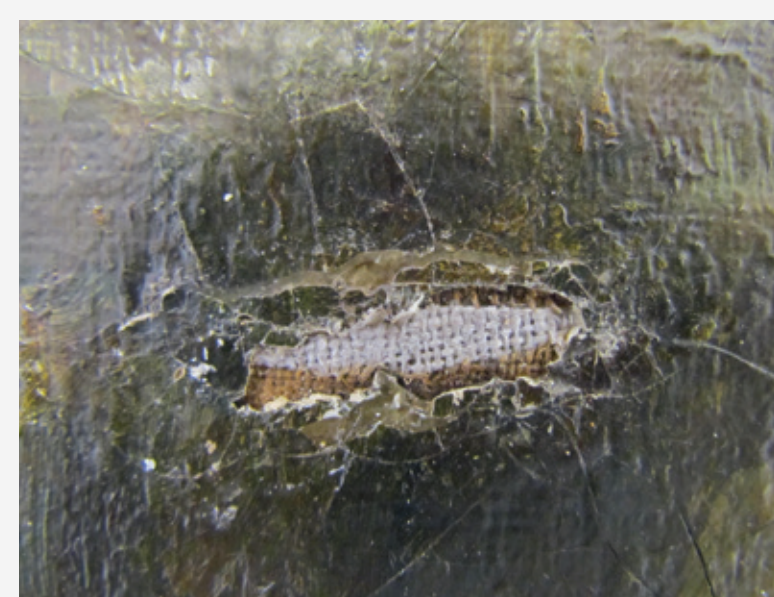
Zatvaranje perforacije platna

Potamnjeni lak i stari retuš uklonjeni su pomoću propanola i gela na bazi vode sastava Pemulen i trietholamin (TEA) otopljeni u vodi pH 7 i pomiješani s acetonom. Uklanjanje slojeva voska izvršeno je mehanički i smjesom benzina i izopropilnog alkohola. Perforacije platna su zatvorene unakrsno pletenim lanenim nitima i PVA ljepljivom, toplinski tretiranim.

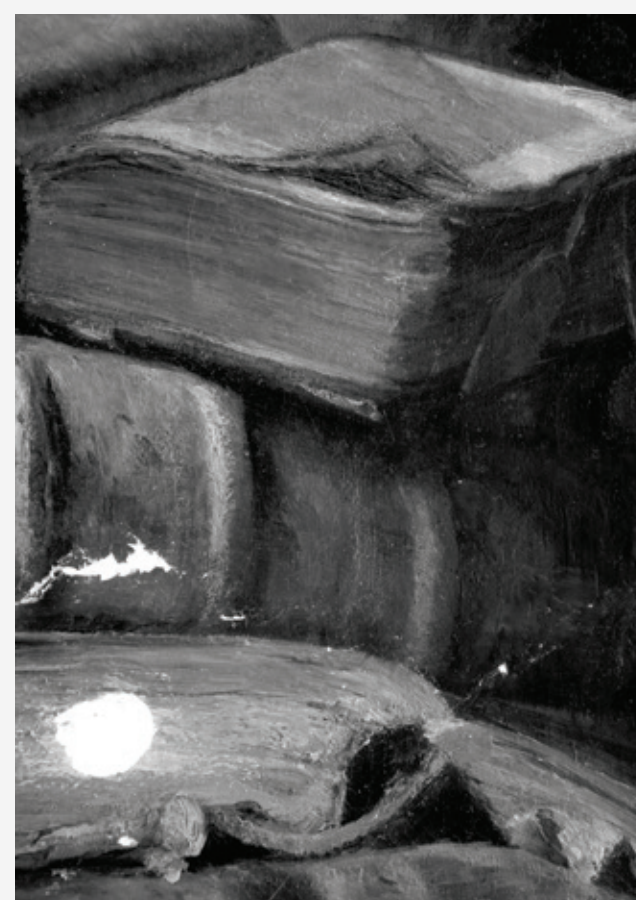
IC fotografija detalja

Povijest slika počesto sadrži neobične podatke pa se tako i uz ovu sliku vezuje usmena predaja o dugotrajnom, višegodišnjem radu Kršnjavoga na njoj. Recentna restauratorska istraživanja ovu su tezu i potvrdila, iako za nadogradnju ovog podatka treba provesti i dodatna istraživanja.

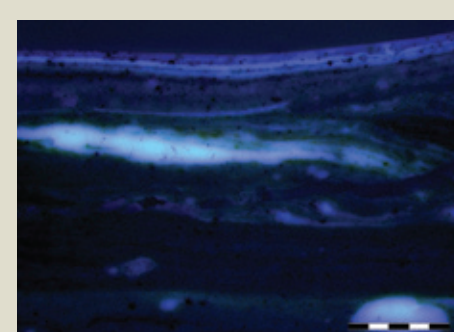
Mikrofotografija poprečnog presjeka uzorka lab.broj 22293 (gornji dio) - (fluorescentno osvijetljenje pobuda 450-480 nm; emisija 515 nm)

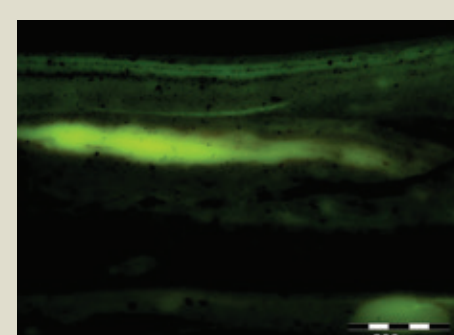
Mikrofotografija poprečnog presjeka uzorka lab.broj 22293 (donji dio) - (fluorescentno osvijetljenje pobuda 365-395 nm; emisija 397 nm)

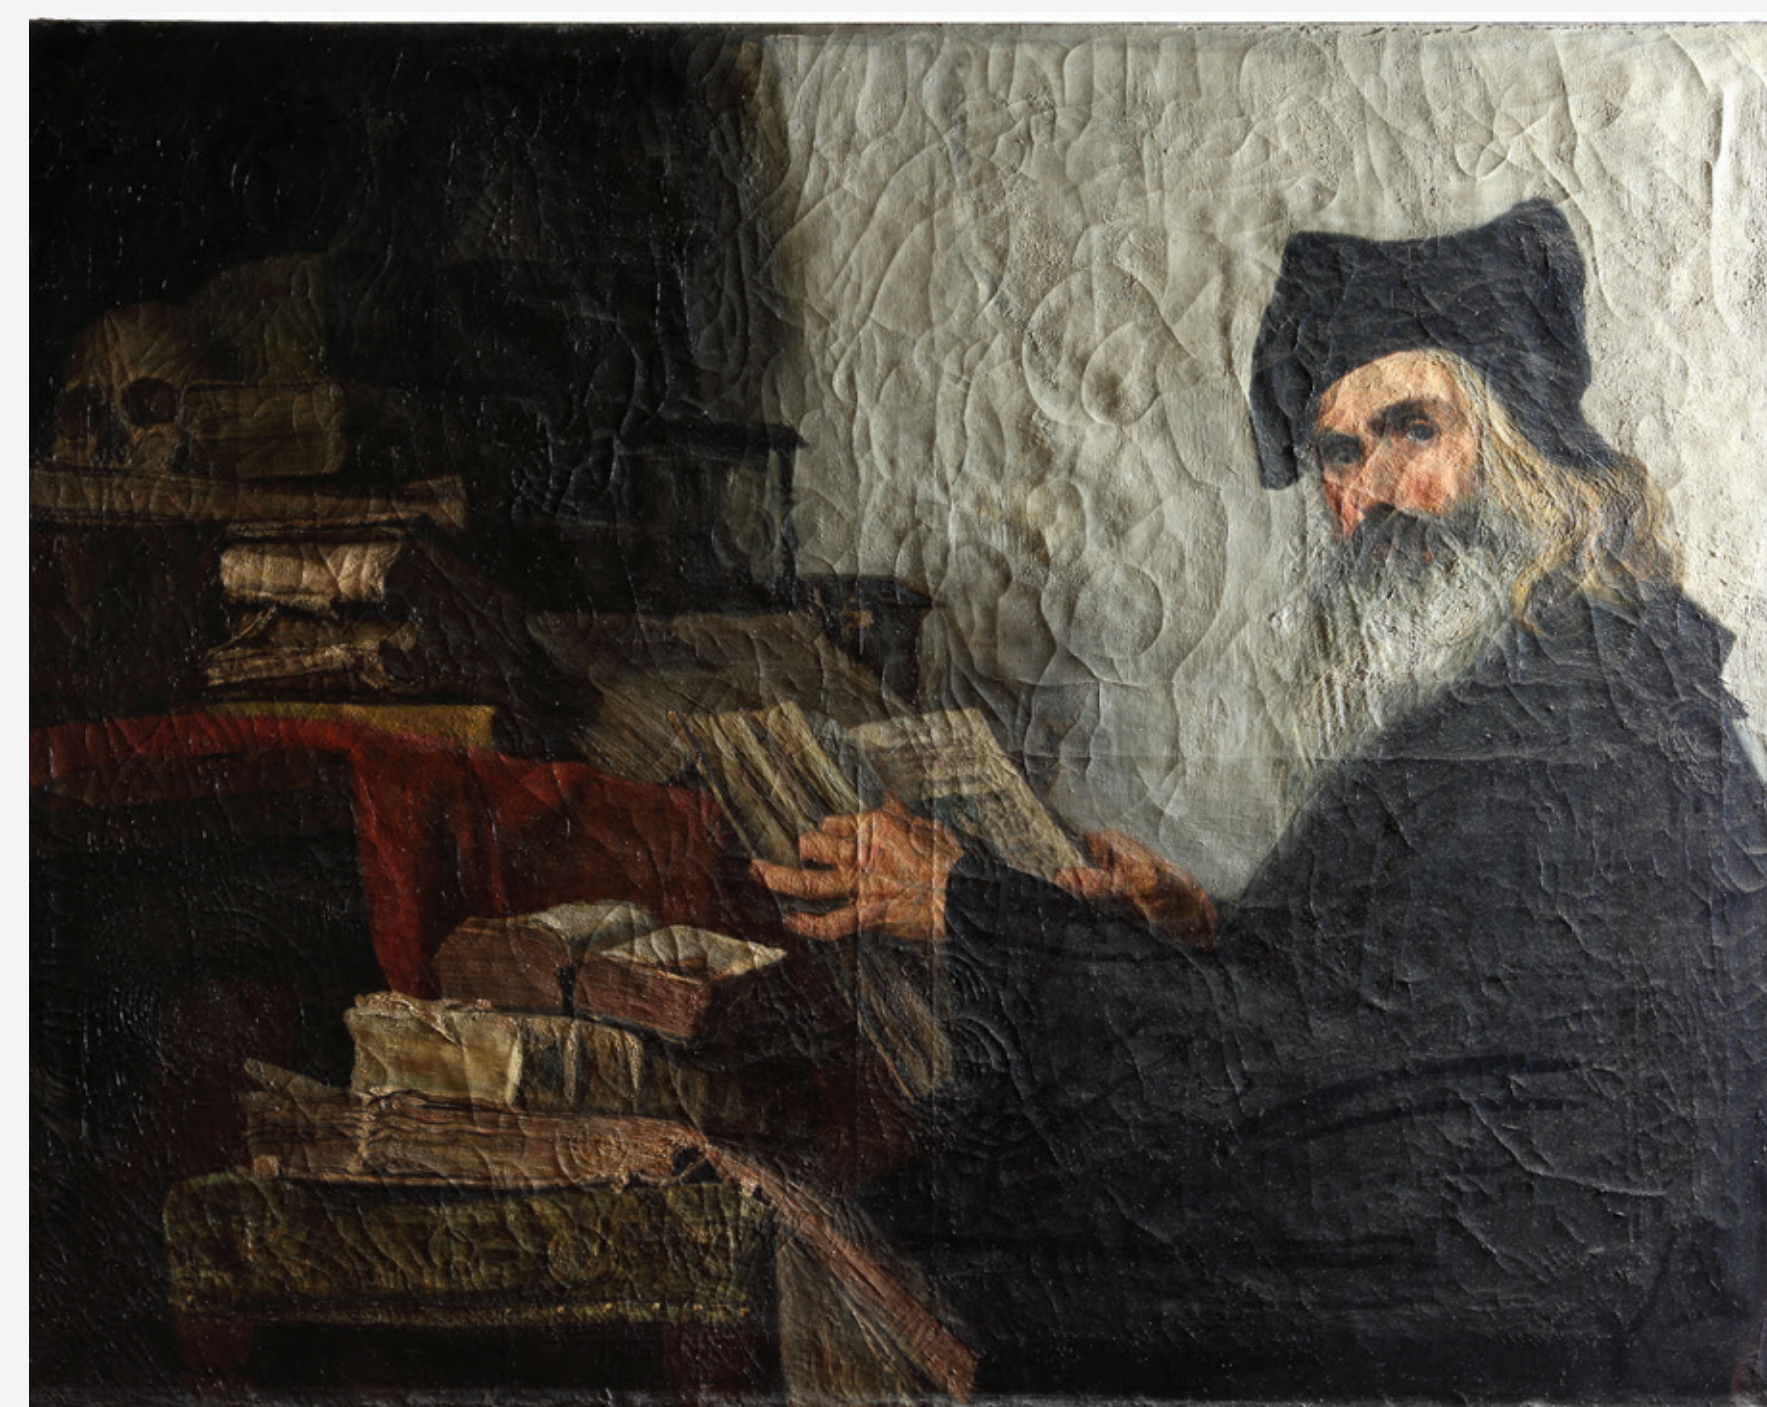
Na slici su vizualno dominirale i estetski narušavale velike pukotine naročito na svijetlo sivom sloju boje kojim je oslikana pozadina iza lika. Na ostalim dijelovima su manje koncentrične pukotine naročito uz rubove donjeg dijela slike. Između pukotina nastala su udubljena koja su uzrokovala jake deformacije sloja boje i platna što je dovelo do odvajanja slojeva od nosioca. Na lijevoj strani, uz cijeli donji rub bili su uočljivi tragovi prethodne restauracije - voštani zakiti različite nivelacije. Na poleđini platna bile su vidljive mjestimične zakrpe kojima su zatvorena mjesta perforacije. Sloj polikromije je bio potamnio, s vidljivim slojem nečistoće. Usporedbom detektiranih oštećenja s pisanom dokumentacijom iz ranijeg zahvata može se zaključiti da su i tada na slici bile prisutne iste deformacije.

Stanje prije provedenih konzervatorsko-restauratorskih radova

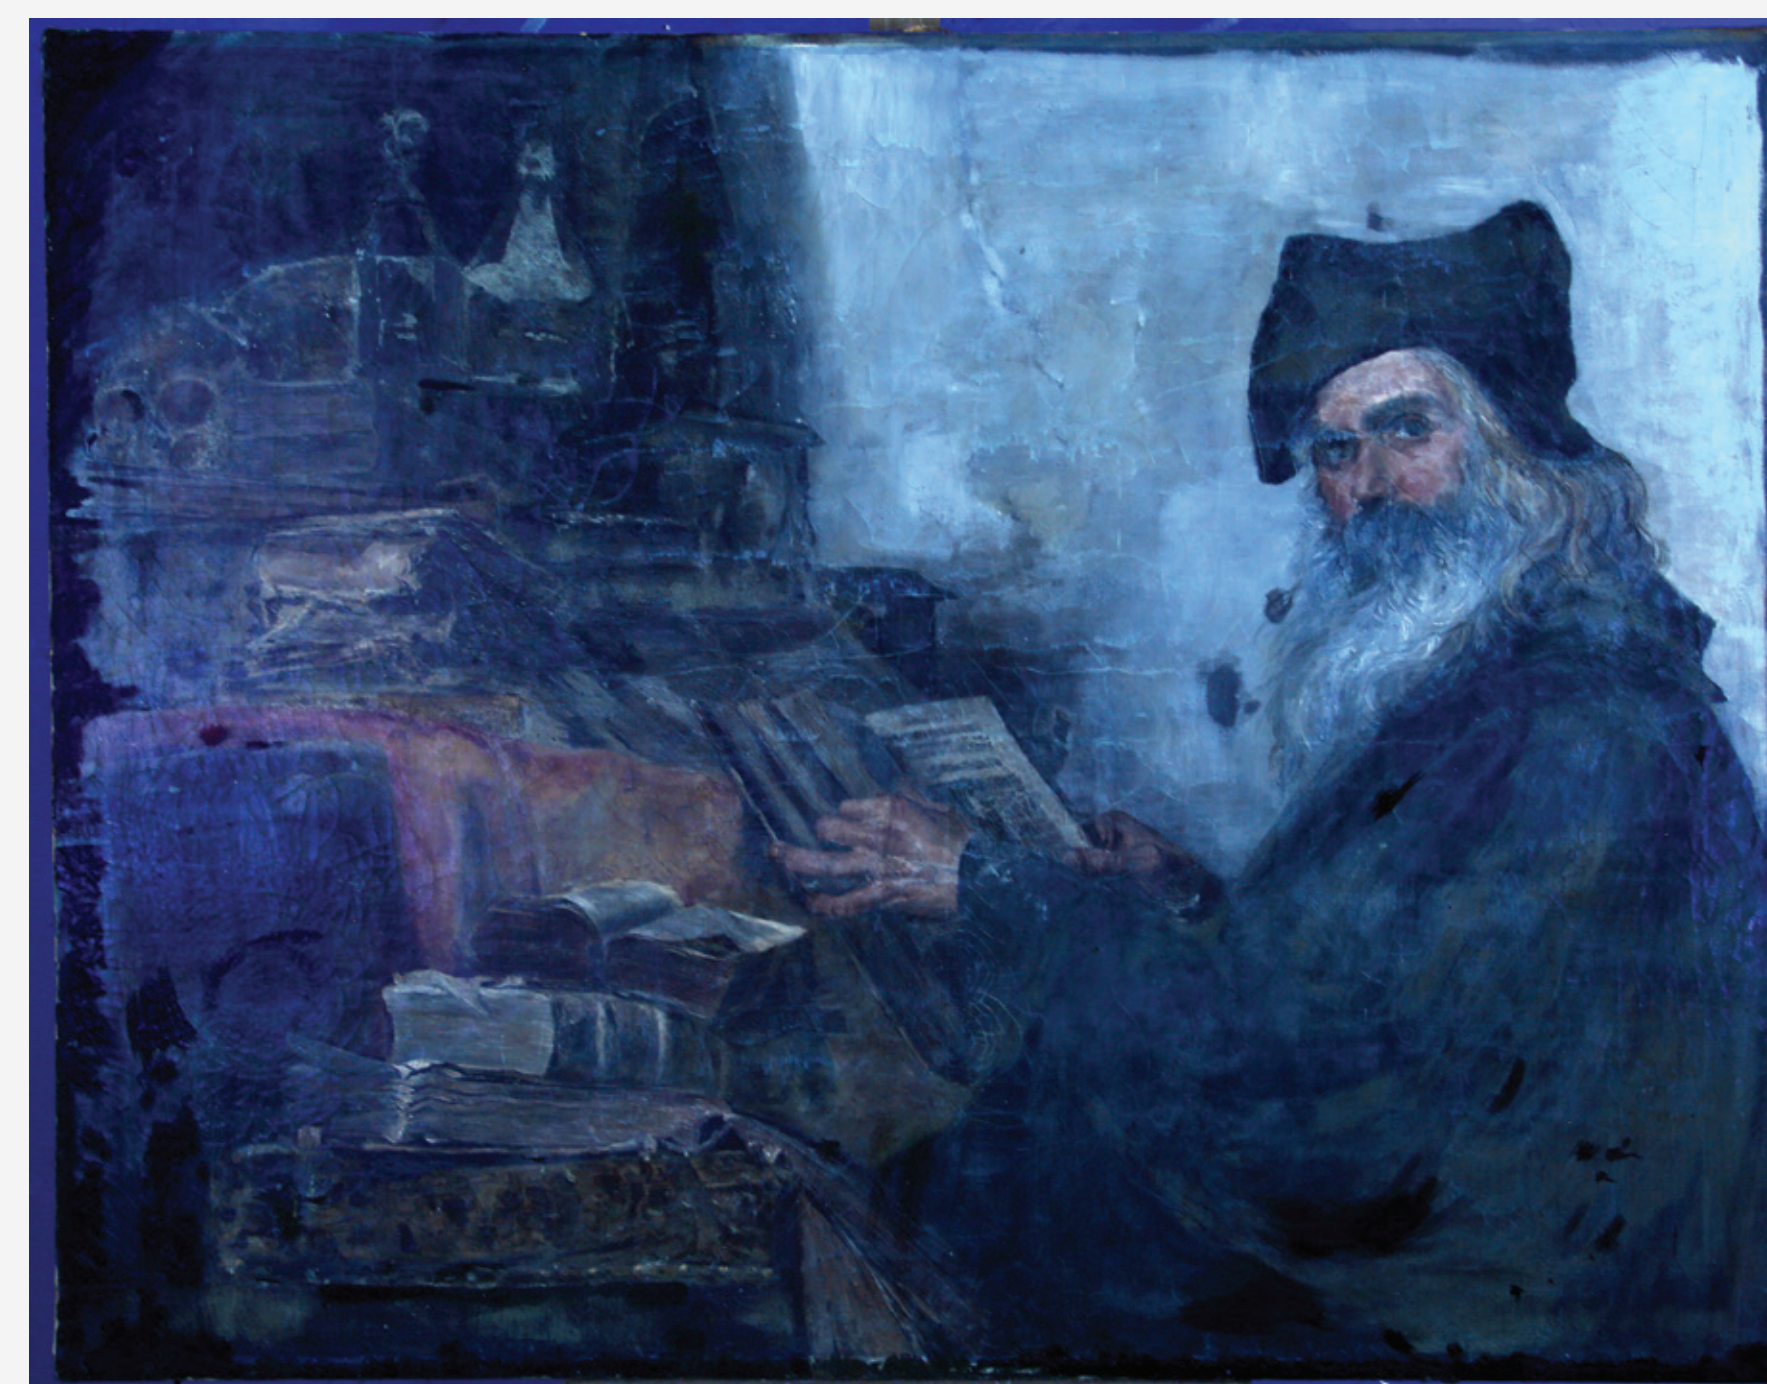
UV fotografija

Osvjetljavanjem slike u ultraljubičastom dijelu spektra različiti materijali različito fluoresciraju jer imaju različitu prozirnost pod UV svjetlom u odnosu na vidljivi spektar. Tako različiti pigmenti fluoresciraju u različitim bojama. Na tretiranoj slici slojevi laka jače fluoresciraju, a retuš iz ranijeg zahvata očitavaju se kao tamna mjesta obzirom da su novije datacije te ukazuju na veća oštećenja uz lijevi i donji rub.

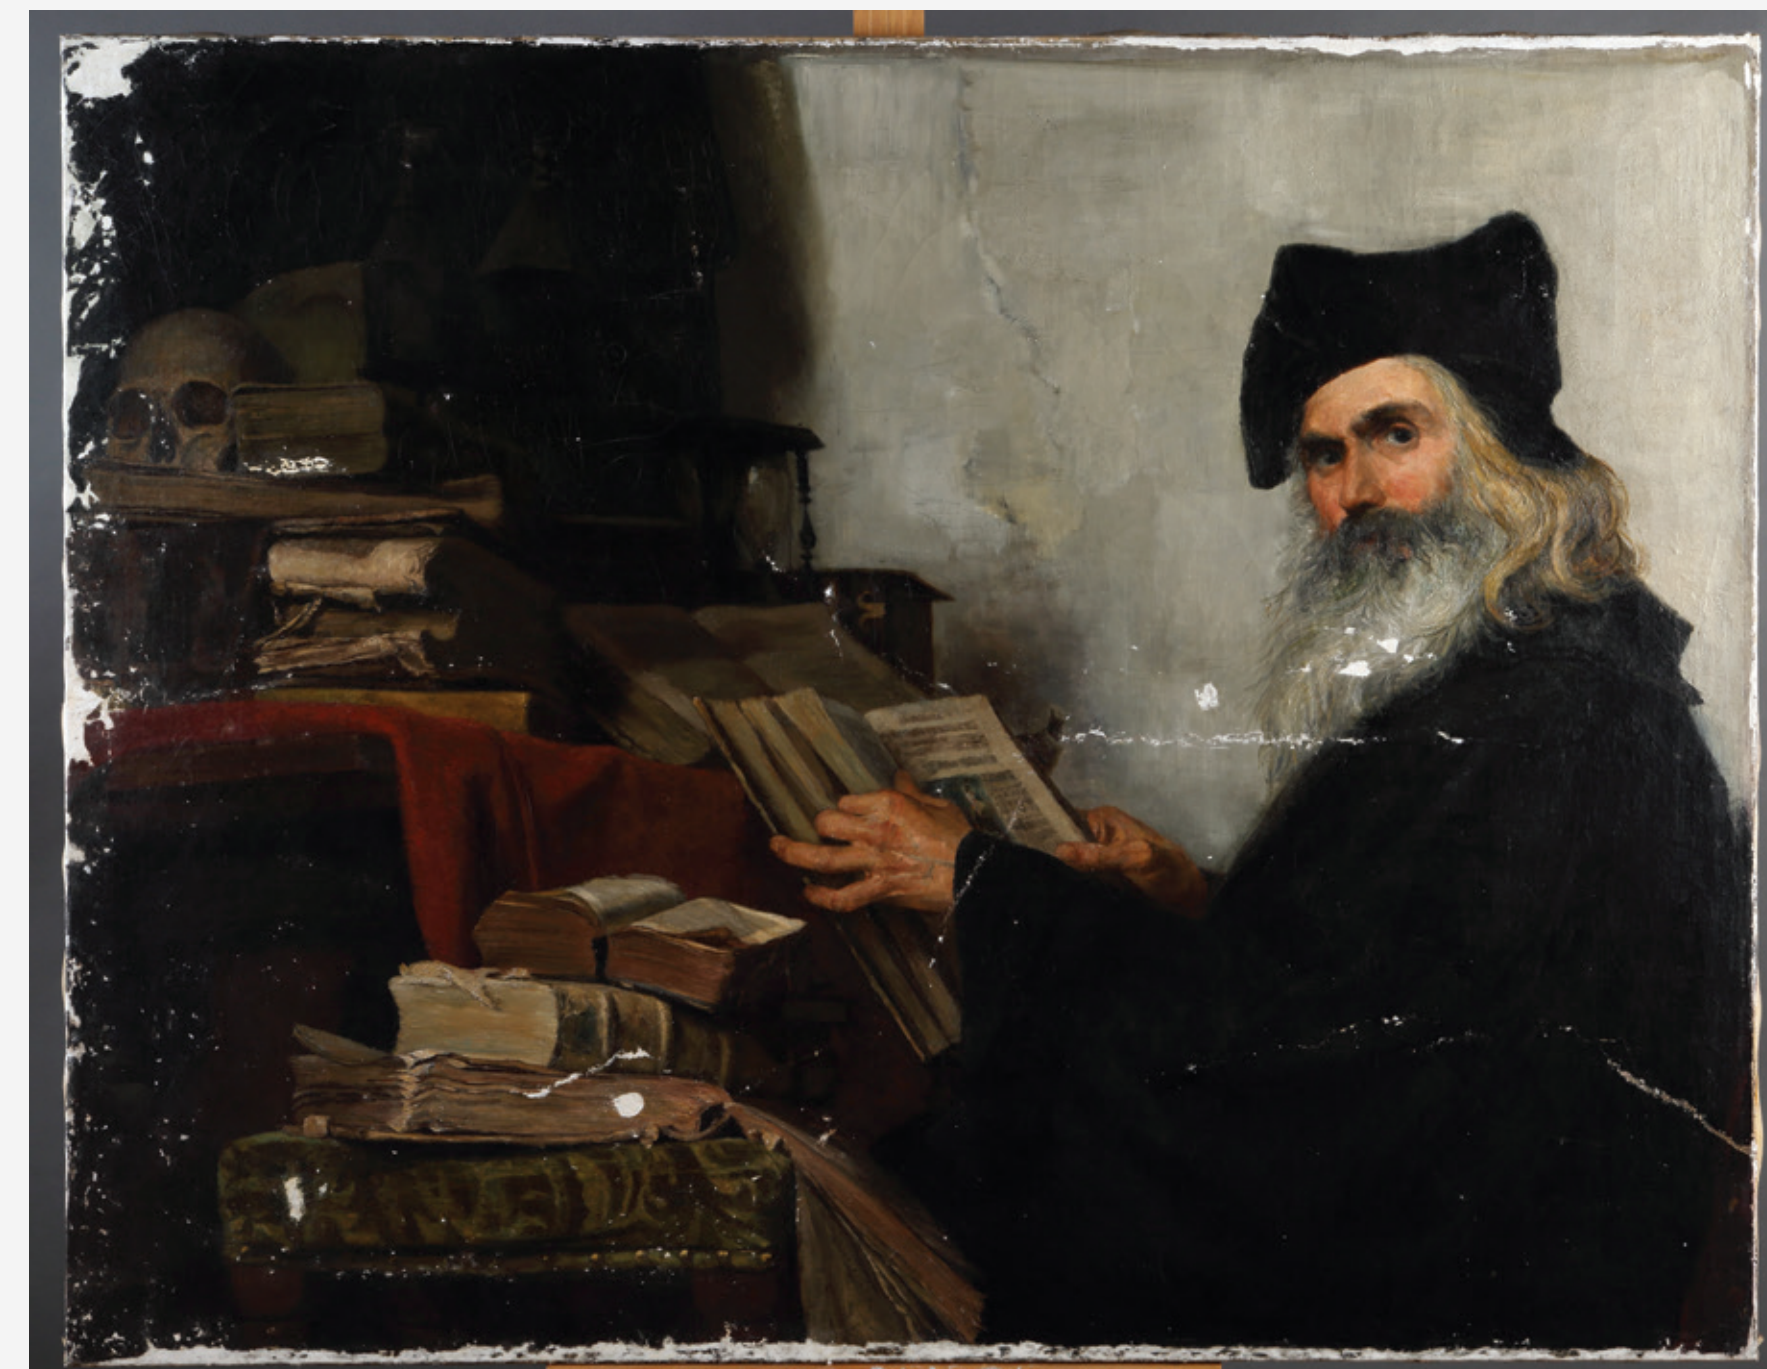
Rekonstrukcija oštećenja podloge

Na taj način nastojalo se održati izvorni nosilac i svi slojevi ravnim. Nakon dubliranja slika je napeta na novi drveni podokvir. Nedostaci u stolu podloge nadoknađeni su akrilnim kitom i obrađeni u skladu sa izvornom teksturom. Podslikani su gvašem Winsor@Newton hladnijim, svjetlijim tonovima. Sve je izolirano slojem 6% otopinom damar smole u rektificiranom terpeninu.

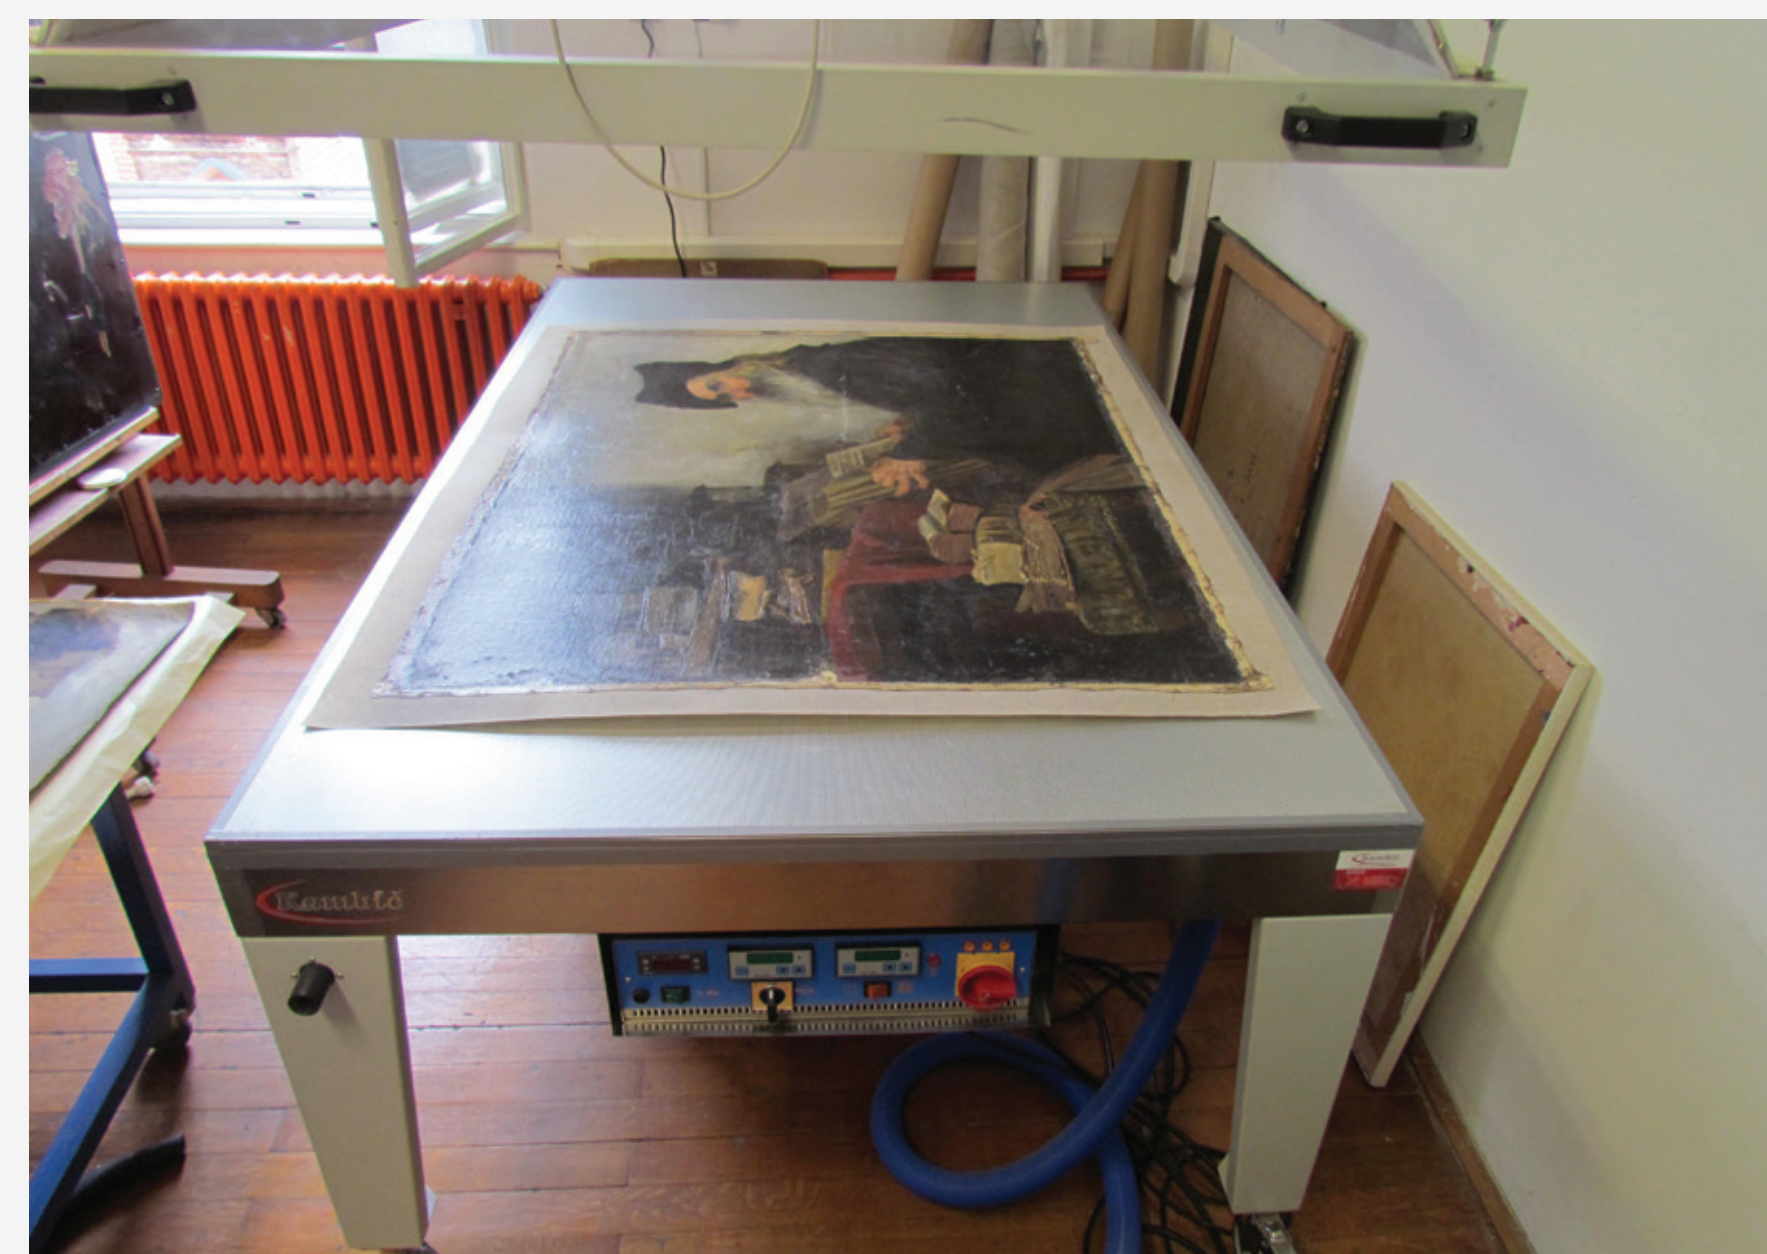
Podlaganje novim platnom pomoću termoplastične smole

S obzirom da je veliki broj slojeva boje uzrokovao vrlo kruta udubljena na nosiocu, ravnjanje pomoću vlage nije dalo očekivane rezultate. Deformacije su se vraćale u prvobitno stanje i izazvale nepredvidivo skupljanje platna te uzrokovale nova oštećenja podloge i boje. Iz tog razloga odlučeno je da se izvorno platno, unatoč dobrom stanju, podloži novim lanenim platnom pomoću termoplastične smole, Beva 371 razrijeđena u benzenu 1:6.
