KONZERVATORSKO-RESTAURATORSKI RADOVI U CRKVI SV. ANTE PADOVANSKOG U TUČEPIMA

Naziv kulturnog dobra: Crkva sv. Ante

Adresa/smještaj kulturnog dobra: Tučepi

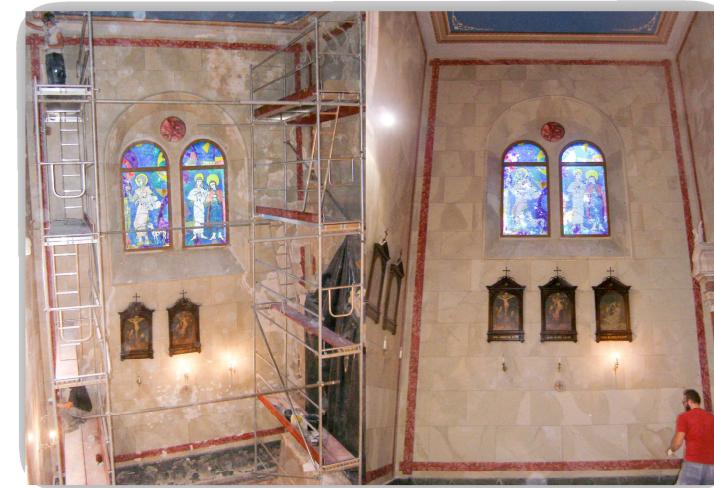
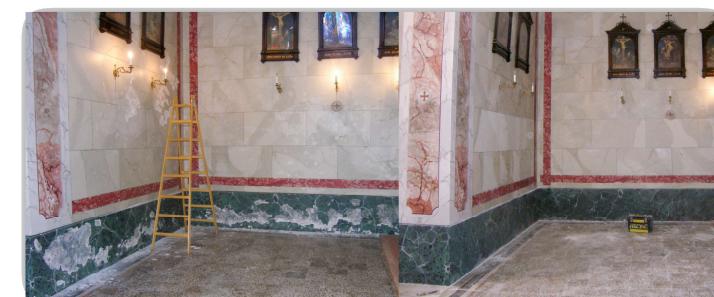
Laboratorijska su istraživanja utvrdila visoku zasićenost lako topljivim solima (kloridima) na svim uzrokovanim zonama, ujedno i onima koje su manifestirale najznačajnija oštećenja, zbog čega je bilo potrebno provesti njihovu desalinizaciju prije daljnjih zahvata. Postupak je obuhvaćao uklanjanje razlistanih i pulveriziranih dijelova novijeg preslika, a u pojedinim je zonama utjecaj vlage u kombinaciji sa solima bio do te mjere razoran, da se nametnula potreba uklanjanja žbuke do kamenog nositelja. Mesta koja su zahtijevala tu razinu intervencije, bila su dodatno oštećena statičkim pomacima, te su pukotine intenzivirale prodor tekuće vlage, primjerice u sjevernom i južnom dijelu transepta (gornji dijelovi zida), južnom dijelu kalote, te zoni iznad škopionice.

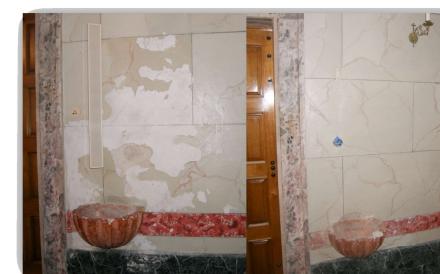
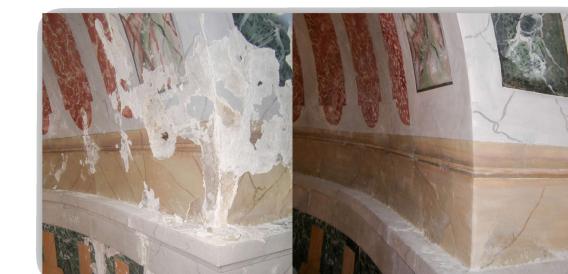
Osobitu su pažnju zahtijevale i zone oštećenja uokolo svih prozora, nastale tijekom ugradnje novih aluminijskih, ugrađenih umjesto ranijih drvenih, u dobroj namjeri, ali u pogrešnom uvjerenju, kako bi se na taj način spriječio prodor vlage. Te su zone bile osobito grubo i nestručno obrađene, ispunjene poliuretanskim brtvilom, preko kojega je završno nanesen krupnozrnati, cementni mort, koji bojom, teksturom i volumenom nije niti pokušao replicirati obradu ostatka podlage.

Rekonstruktivni zahvati u brodu i svetištu crkve obuhvaćali su ispunjavanje pukotina otvorenih tijekom sanacije statičkih pomaka na zidovima crkve, odnosno tijekom eliminiranja žbuke oslabljelih vezivnih svojstava, uslijed izloženosti destruktivnom djelovanju vlage i lako topljivih soli. Dublja oštećenja podlage, uglavnom u zonama strukturalnih pukotina, popunjena su bescementnom žbukom Mapei Antique Structurale NHL 25/1. Visoka stabilnost i čvrstoća korištene žbuke, uz svojstva slična žbuci izvornika, doprinijela su oblikovanju odluke o korištenju toga materijala.

Sve su obrađene površine potom dodatno zaravnate vasprenom glet masom, nakon sušenja brušene radi ujednačavanja površinske teksture s izvornikom, te impregnacijom pripremljene za zahvate rekonstrukcije oslika. Splet navedenih čimbenika koji su doveli do pojave opisanih oštećenja tijekom početne je provedbe zahvata djelovalo manje razorno, no tek je nakon postavljanja skele, odnosno uvođenja pokretnе hidraulične platforme i početka zahvata stečen uvid u goleme razmjere oštećenja, pa je zahvat na koncu obuhvatio oslikane površine crkvenog interijera koji su gotovo trostruko većih gabarita od inicijalno predviđenih. Opisani zahvati na oslicima "školski" su primjer projekta koji tijekom procjene opsega posla ne izgleda osobito zahtjevno, pri čemu biva podcijenjena kompleksnost zamršenih uzroka propadanja, kao što su ugrađeni nedostatci i neprimjerenje kasnije intervencije, pri čemu je veoma teško procijeniti koji od njih ima pogubniji utjecaj čuvanju spomenika. Unatoč zastrašujućem poslu koji u takvim slučajevima predstoji konzervatoru-restauratoru, te izuzetno zahtjevnom procesu utvrđivanja metodike rada i donošenja odluka, upravo takvi projekti neizmijerno doprinose unaprijeđenju vještina i iskustva svih sudionika.
