KONZERVATORSKO-RESTAURATORSKI RADOVI NA ZIDNIM SLIKAMA U CRKVI MALE GOSPE U KOPRIVNI

Naziv kulturnog dobra: Crkva Male Gospe

Adresa/ smještaj kulturnog dobra: Koprivna

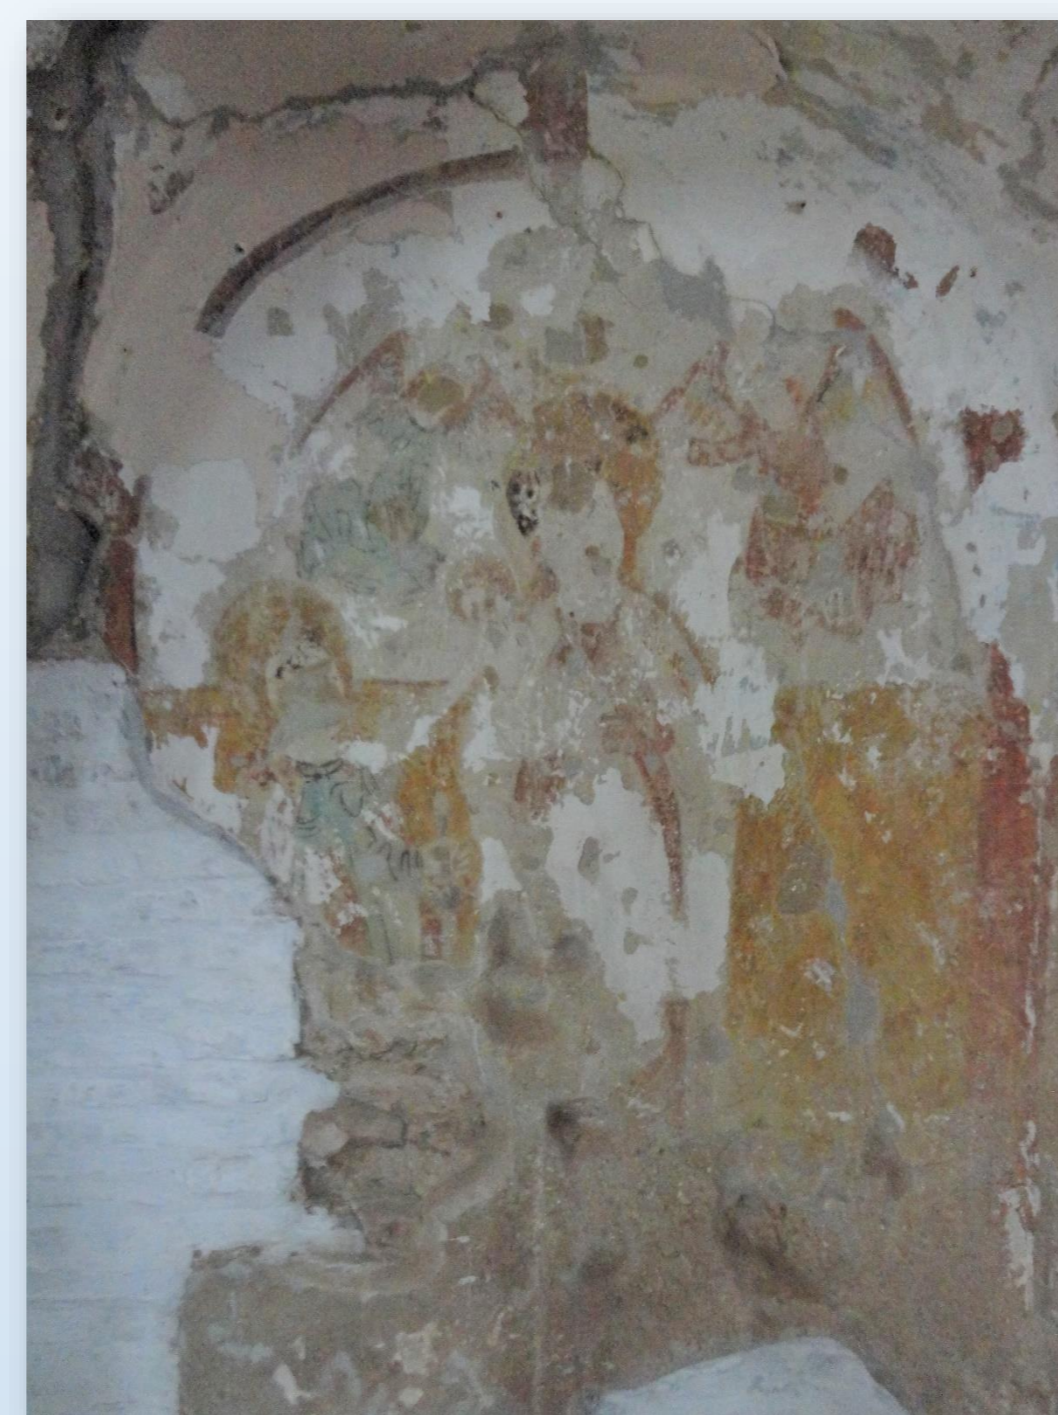
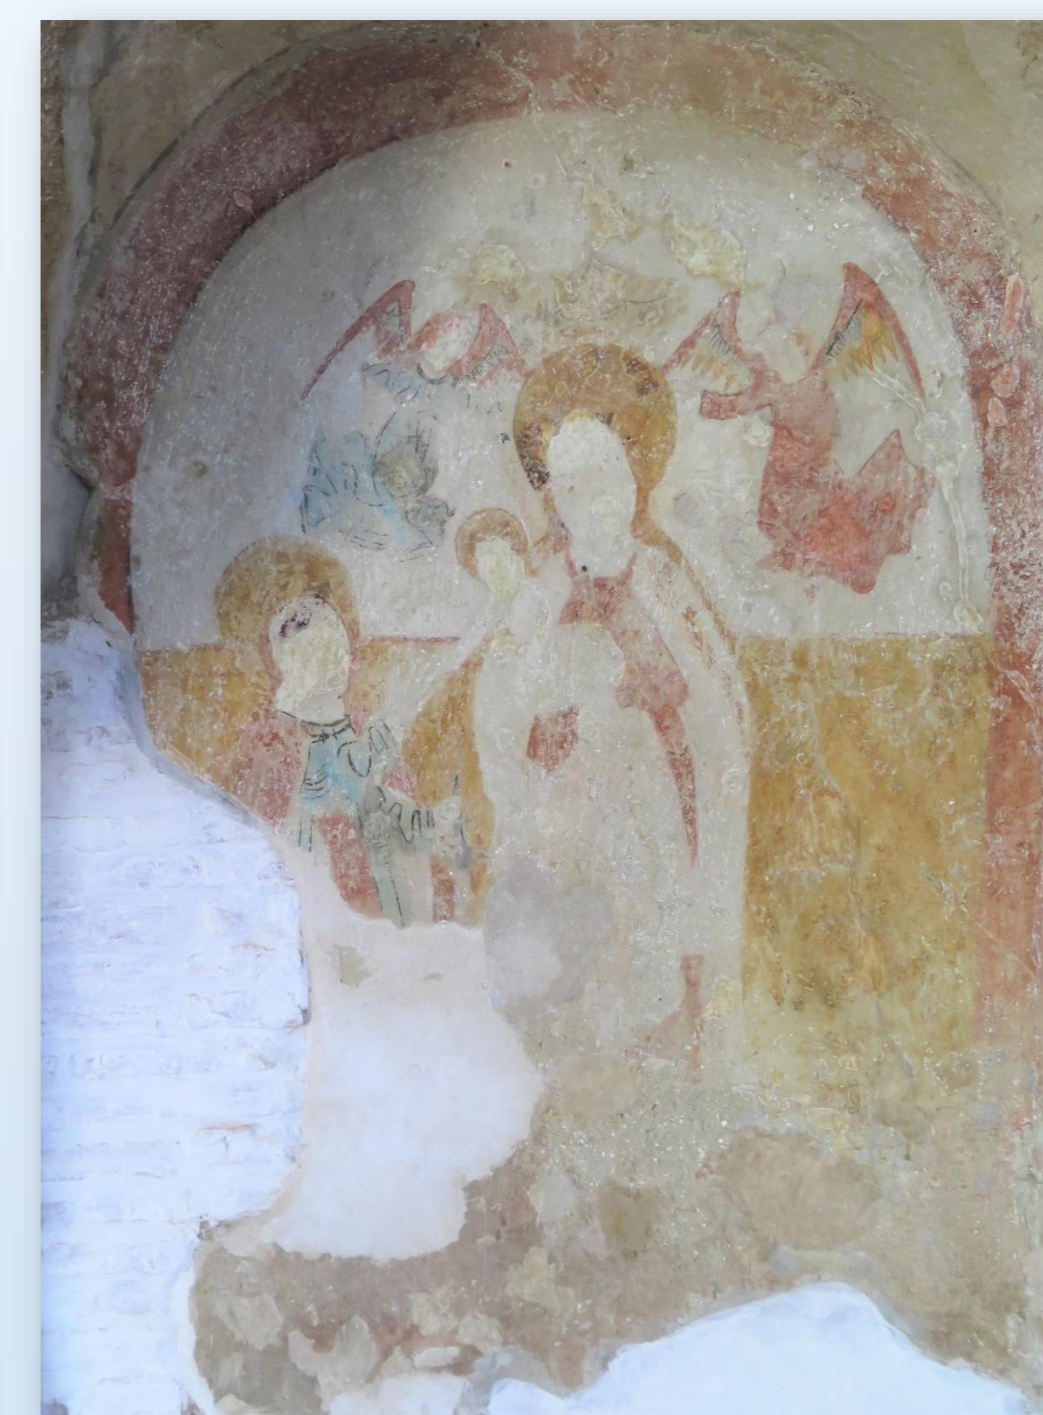
Slika 5 i 6

Treći fragment nalazi se u poluniši koja vodi stubištem na kor. Prikazana je frontalno stojeća Bogorodica koja u rukama drži Krista koji svojim desnim dlanom dodiruje ispruženu ruku sveca s aureolom koji stoji lijevo od Bogorodice. Iznad njih nalaze se dva mala anđela. (Slika 5 i 6)

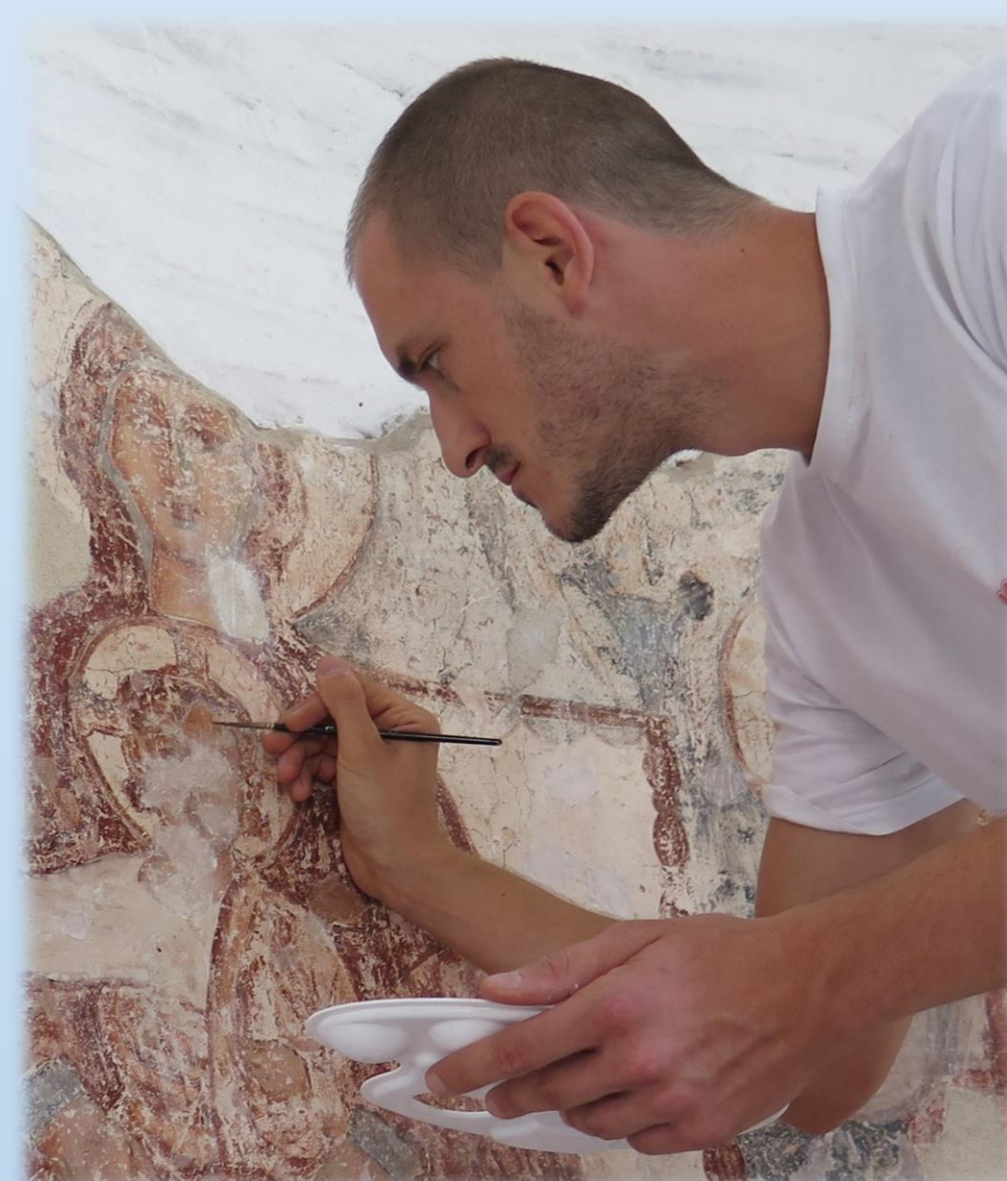
Zidne slike su oprasene suhim kistom te je odstranjena paučina i površinska nečistoća. Prekontrolirani su stari obrubi i stabilnost zidnih slika unutar crkve. Odrađeno je završno injektiranje. Slijedilo je kontrolirano mehaničko čišćenje zidnih slika medicinskim skalpelima. Suho dočišćavanje se izvodilo pomoću Akapad (Wishab) spužvi.

Napravljena je vapneno-pješčana žbuka u omjeru 1 : 4. Nove zakrpe su rađene dva milimetra ispod razine slikanog sloja. Na mjestima zidne slike gdje su se nalazile velike lakune, korišten je žuti kvarcni pijesak kao punilo koji je tonom odgovarao slici, radi lakšeg „smirivanja“ cjeline. Na nekim mjestima žbuka se tonirala odgovarajućim pigmentima u prahu.

Reintegracija slikanog sloja obavljala se samo na mjestima gdje je bilo potrebno i moguće kako bi se zadovoljilo estetski faktor prezentacije i dobili čitljivost prizora. Koristili su se pigmenti u prahu otopljeni u bistroj vapnenoj vodi. Nanošeni su lazurno kistom na novu žbuku. Određeni manji dijelovi novih zapuna rađeni su tehnikom *tratteggio*. Laganim premazivanjem reintegriranih dijelova slikanog sloja, malom količinom vapna otopljenog u etanolu, dobila se magličasta patina koja je zastupljena na zidnim slikama u crkvi.

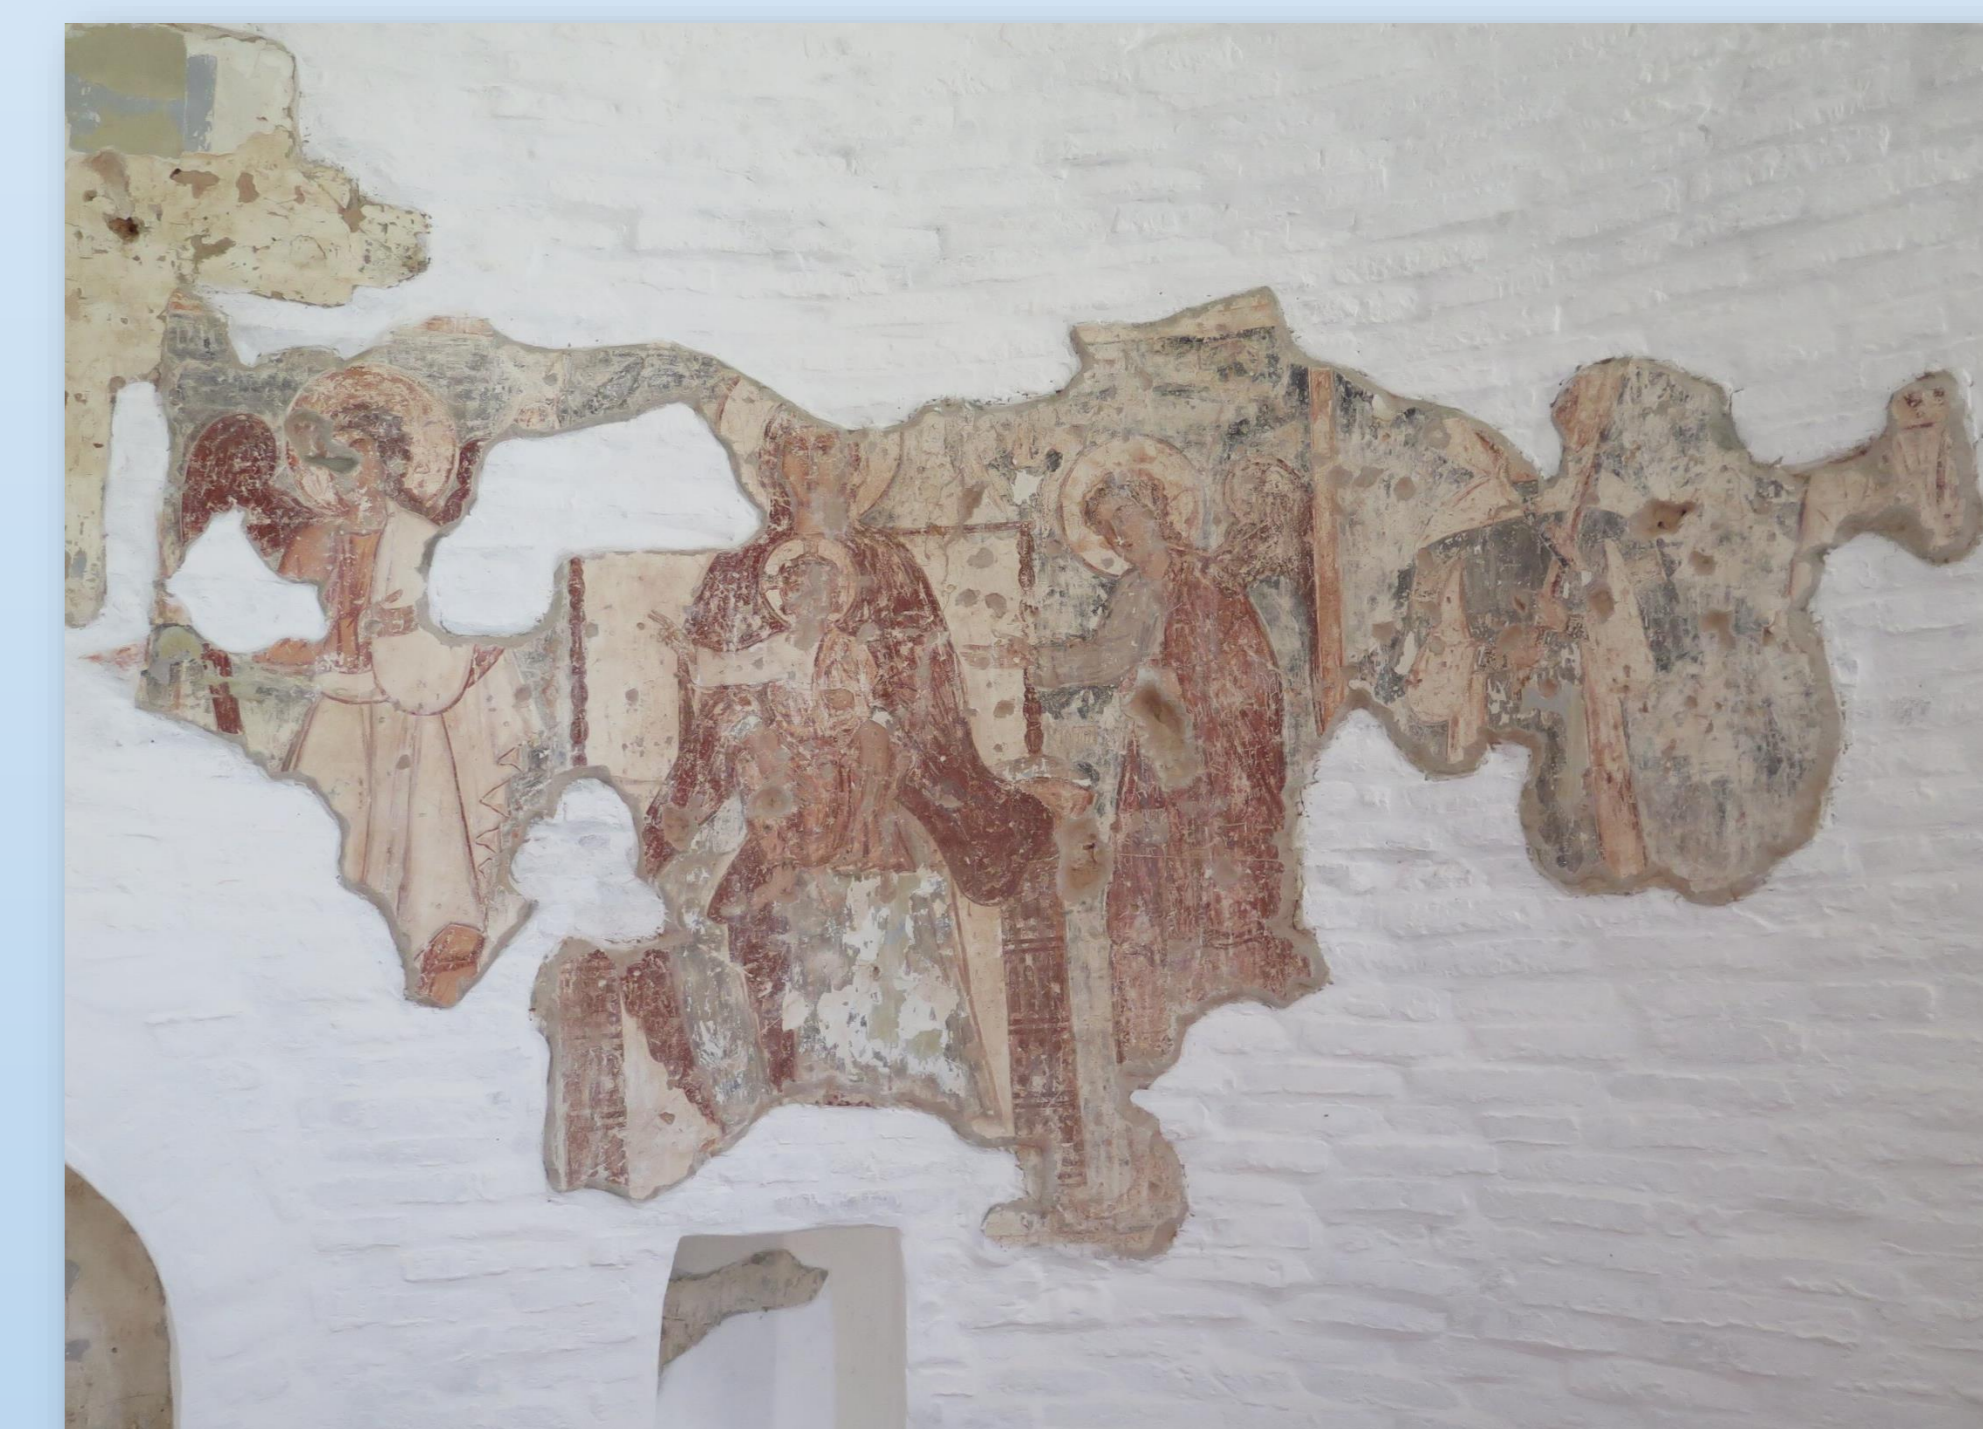
Slika 1 i 2

U crkvi se nalaze tri sačuvana fragmenta zidnih slika koji po stilskim značajkama pripadaju bizantskom zidnom slikarstvu. Prvi, ujedno i najreprezentativniji fragment smješten je u svetištu crkve. Zidna slika prikazuje Bogorodicu (Nikopoia ili Kyriotissa) na prijestolju s malim Kristom koji blagoslivlja, a oko njih su sveci i anđeli. (Slika 1 i 2)

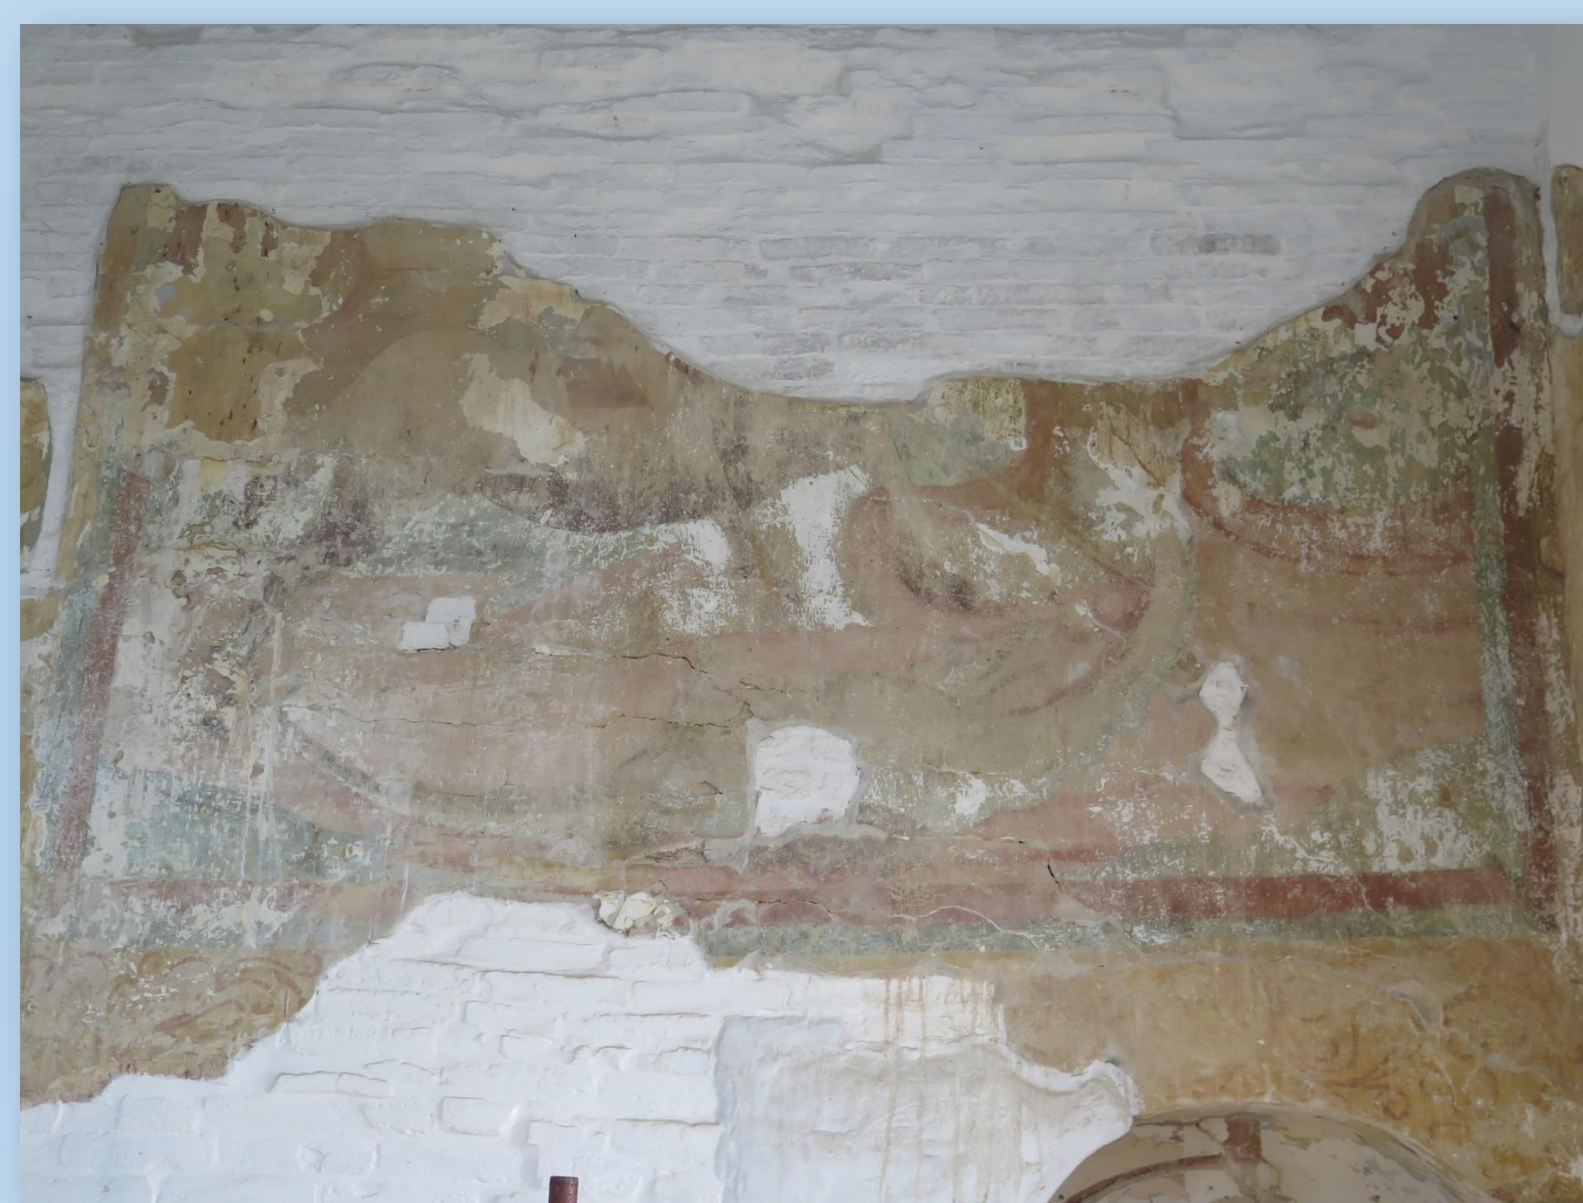
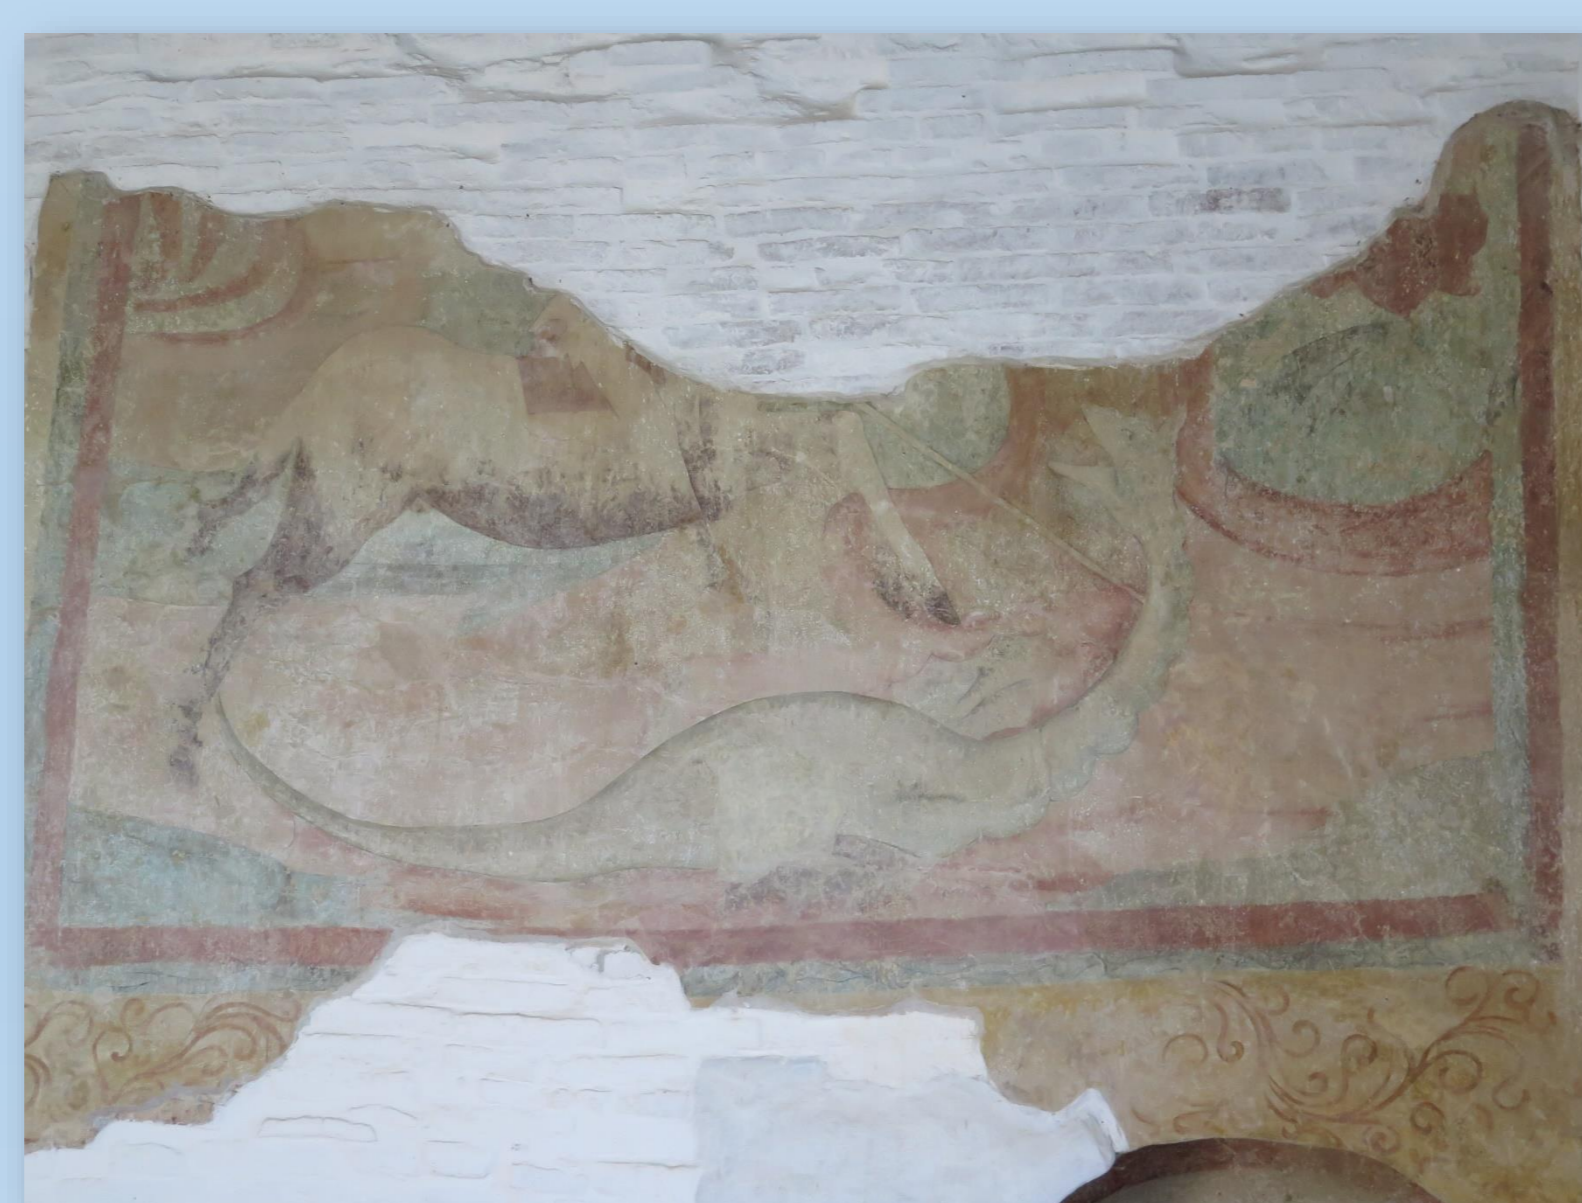
Slika 3 i 4

Drugi fragment je pronađen na unutrašnjem sjevernom zidu. Tu se nalaze naslikana kvadratna polja, unutar kojih su smještene kompozicije sakralne tematike. U jednom kvadratu vidljiv je krilati lik s aureolom i mačem u ruci, arkanđeo Mihael. Polje pored nazire se muški lik s turbanom i uzdignutom sabljom u ruci. U gornjoj desnoj strani nazire se veliki prizor Sv. Jurija koji ubija zmaja. (Slika 3 i 4)
