KONZERVATORSKO-RESTAURATORSKI RADOVI NA SLICI RASPEĆA S KORPUSOM KRISTA IZ CRKVE SV. ANE U KRIŽEVCIMA

Podatci o objektu:

Objekt:	zidna slika „Raspeće s Majkom Božjom“	/	korpus Krista
Datacija:	oko 1770ih	/	kraj 18. stoljeća
Tehnika:	fresco	/	polikromorano drvo
Autor:	nepoznati autor pavlinske slikarske radionice	/	nepoznati autor
Smještaj:	župna crkva Sv. Ane, istočni zid sakristije		
Vlasnik/korisnik:	Župa sv. Ane		
Nadležni KO:	Konzervatorski odjel u Bjelovaru

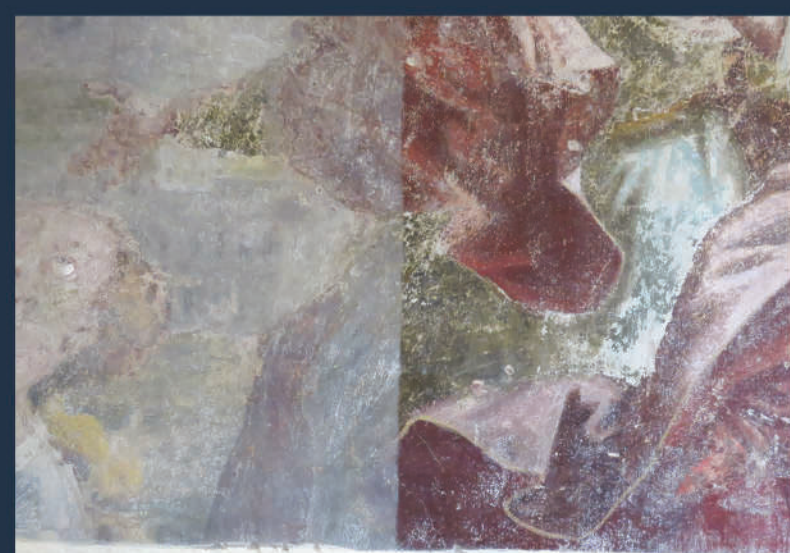
Slika 3. čišćenje oslika, detalj draperije sv. Ivana

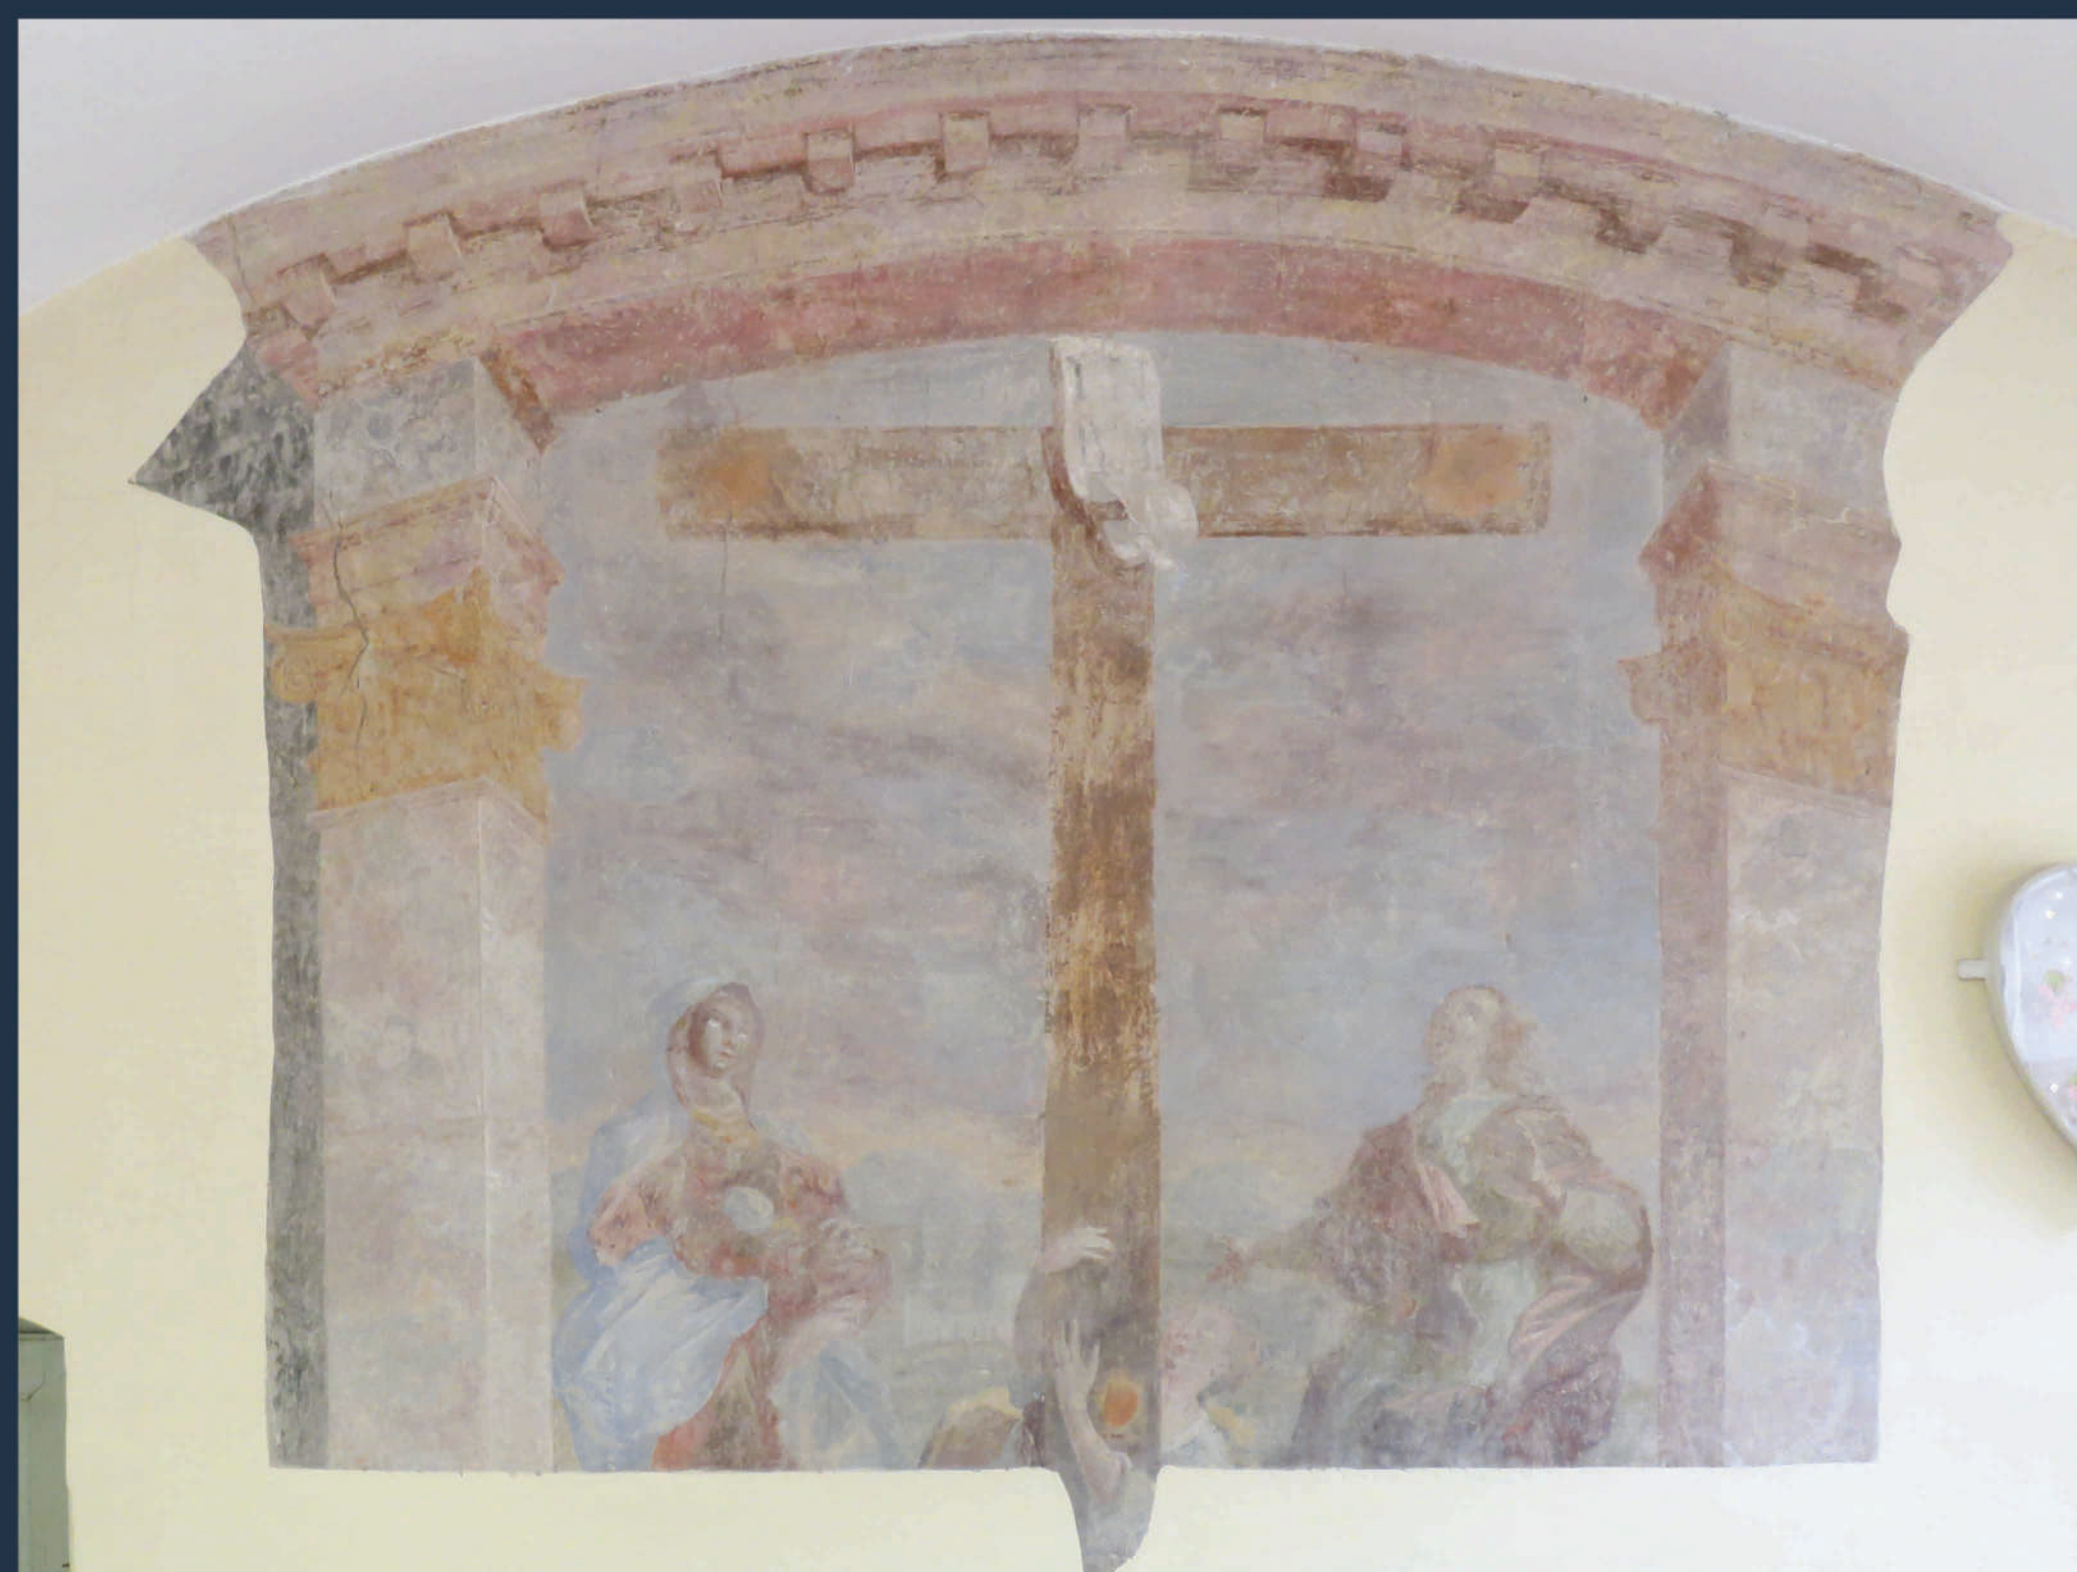
Slika 1. zidna slika „Raspeće s Majkom Božjom“, zatečeno stanje

Donji dio oslika, vjerojatno otučen, u potpunosti nedostaje. Rubovi slike bili su prekriveni slojevima boje negirajući dimenzije očuvanog oslika. Slojevi prljavštine prigušili su izvoran kolorit slike. Trusnost i izguljenost površina doprinjeli su nečitljivosti detalja. U gornjim dijelovima slike bile su prisutne pukotine kao i odvajanja u donjim slojevima žbuke.

- probe čišćenja, suhom i mokrom metodom
- sondiranje/otvaranje stvarnih rubova oslika
- čišćenje površinske prljavštine
- uklanjanje ostataka naknadne žbuke, starijih zakita i neadekvatnih retuša
- fiksiranje i izolacija oslika
- injektiranje i opšivanje nestabilnih dijelova
- nadoknade u sloju nosioca-žbuke
- reintegracija u sloju oslika/ retuš

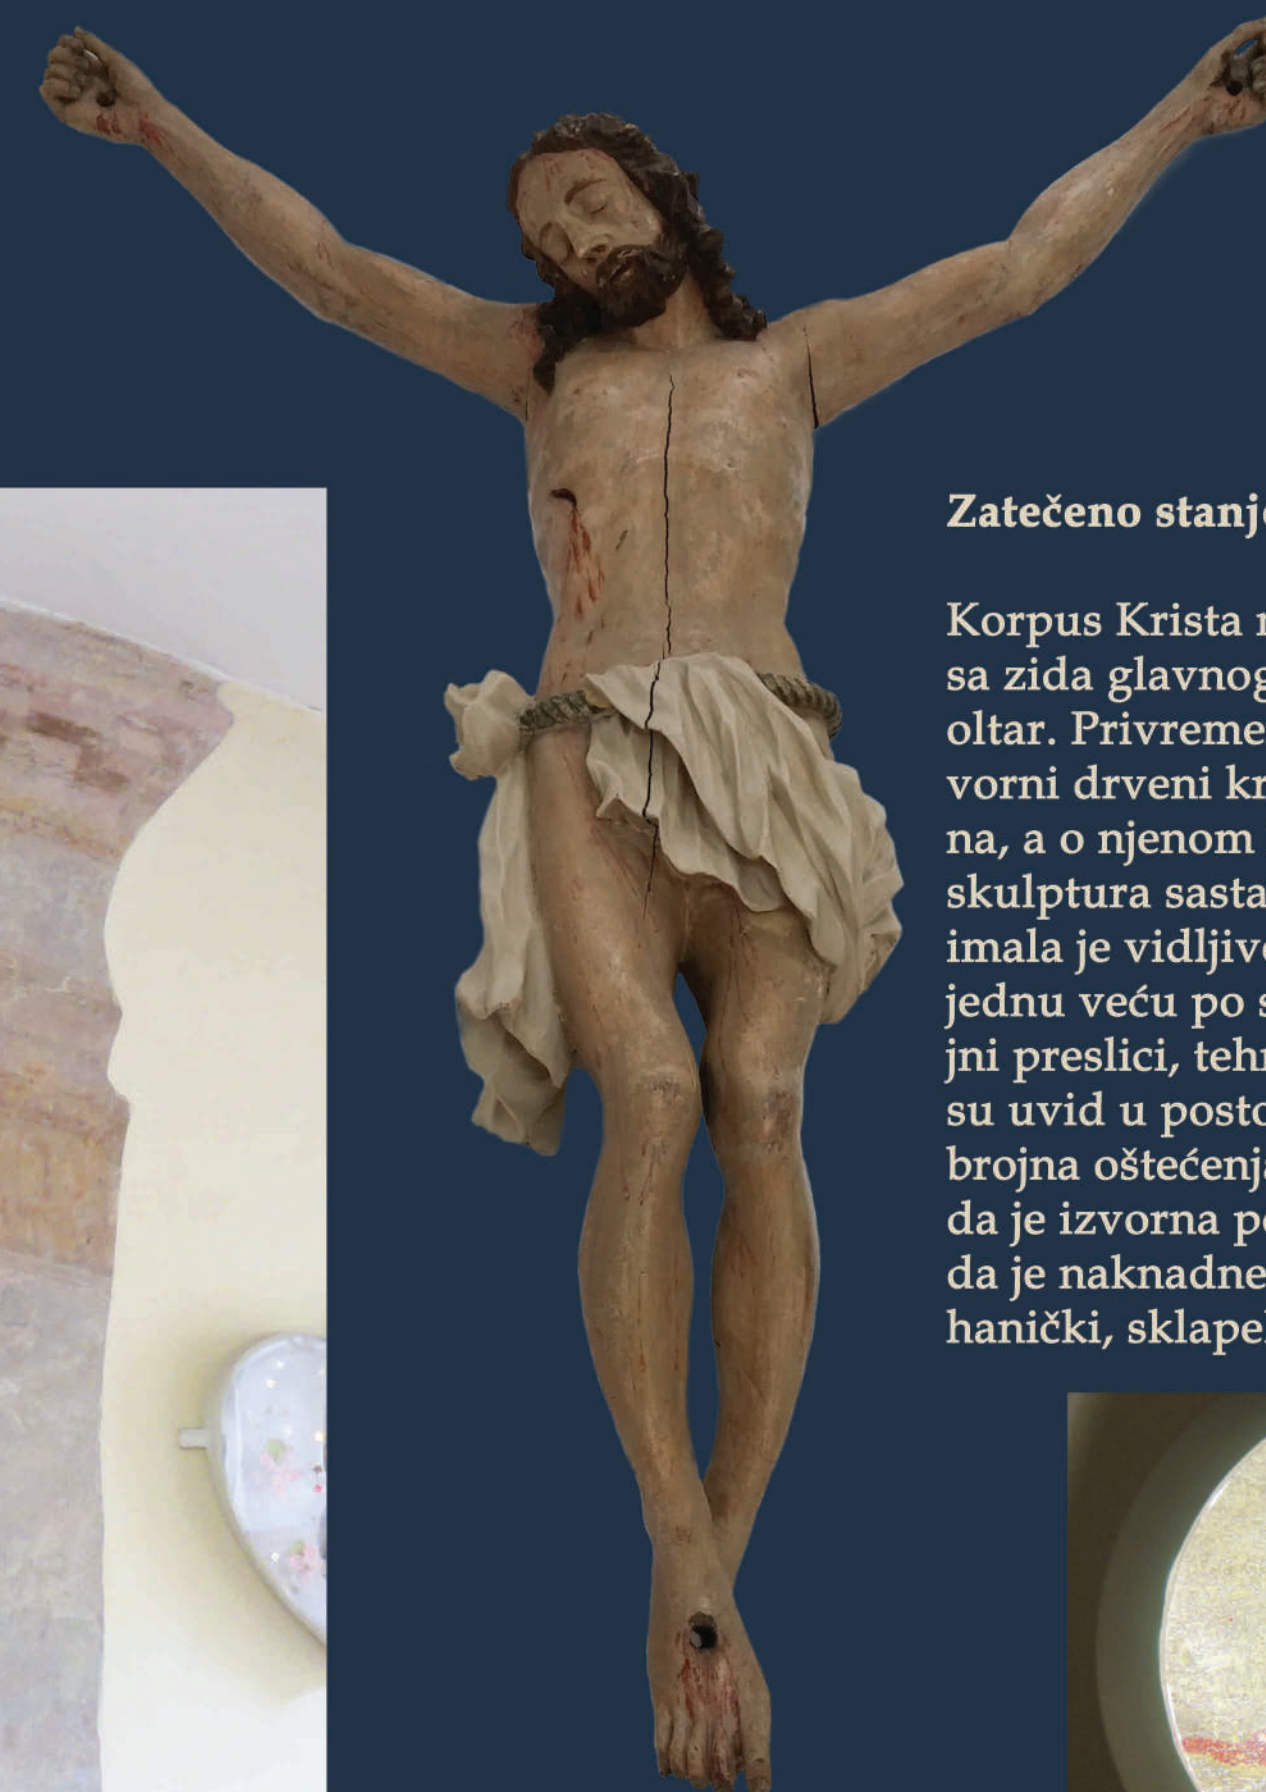
Slika 2. korpus Krista, zatečeno stanje

- stratigrafski istražni radovi na polikromiji
- dezinfekcija
- probe uklanjanja i uklanjanje naknadnih slojeva/preslika
- rekonstrukcija nedostajućih dijelova nosioca
- nadoknade u sloju osnove
- reintegracija u sloju polikromije/ retuš
- završno zaštitno lakiranje
- zamjena dotrajalih drvenih tipli i montaža na zidni oslik

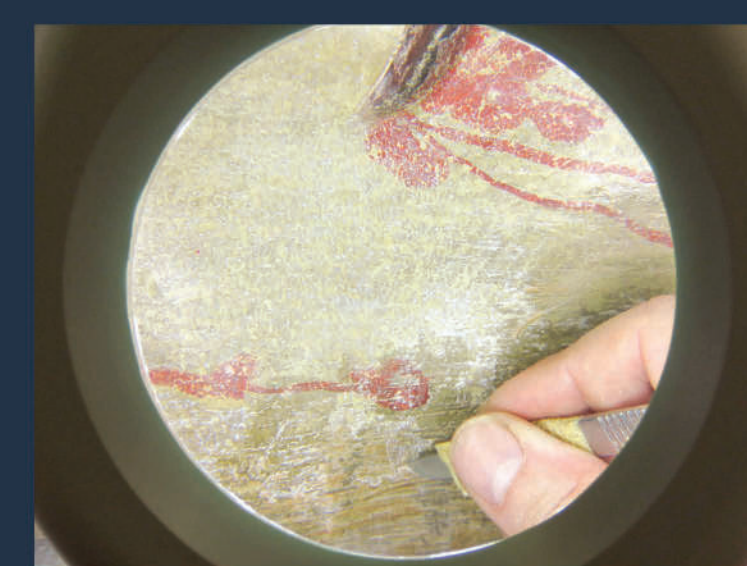
Slika 4. uklanjanje preslika skalpelom uz pomoć lupe

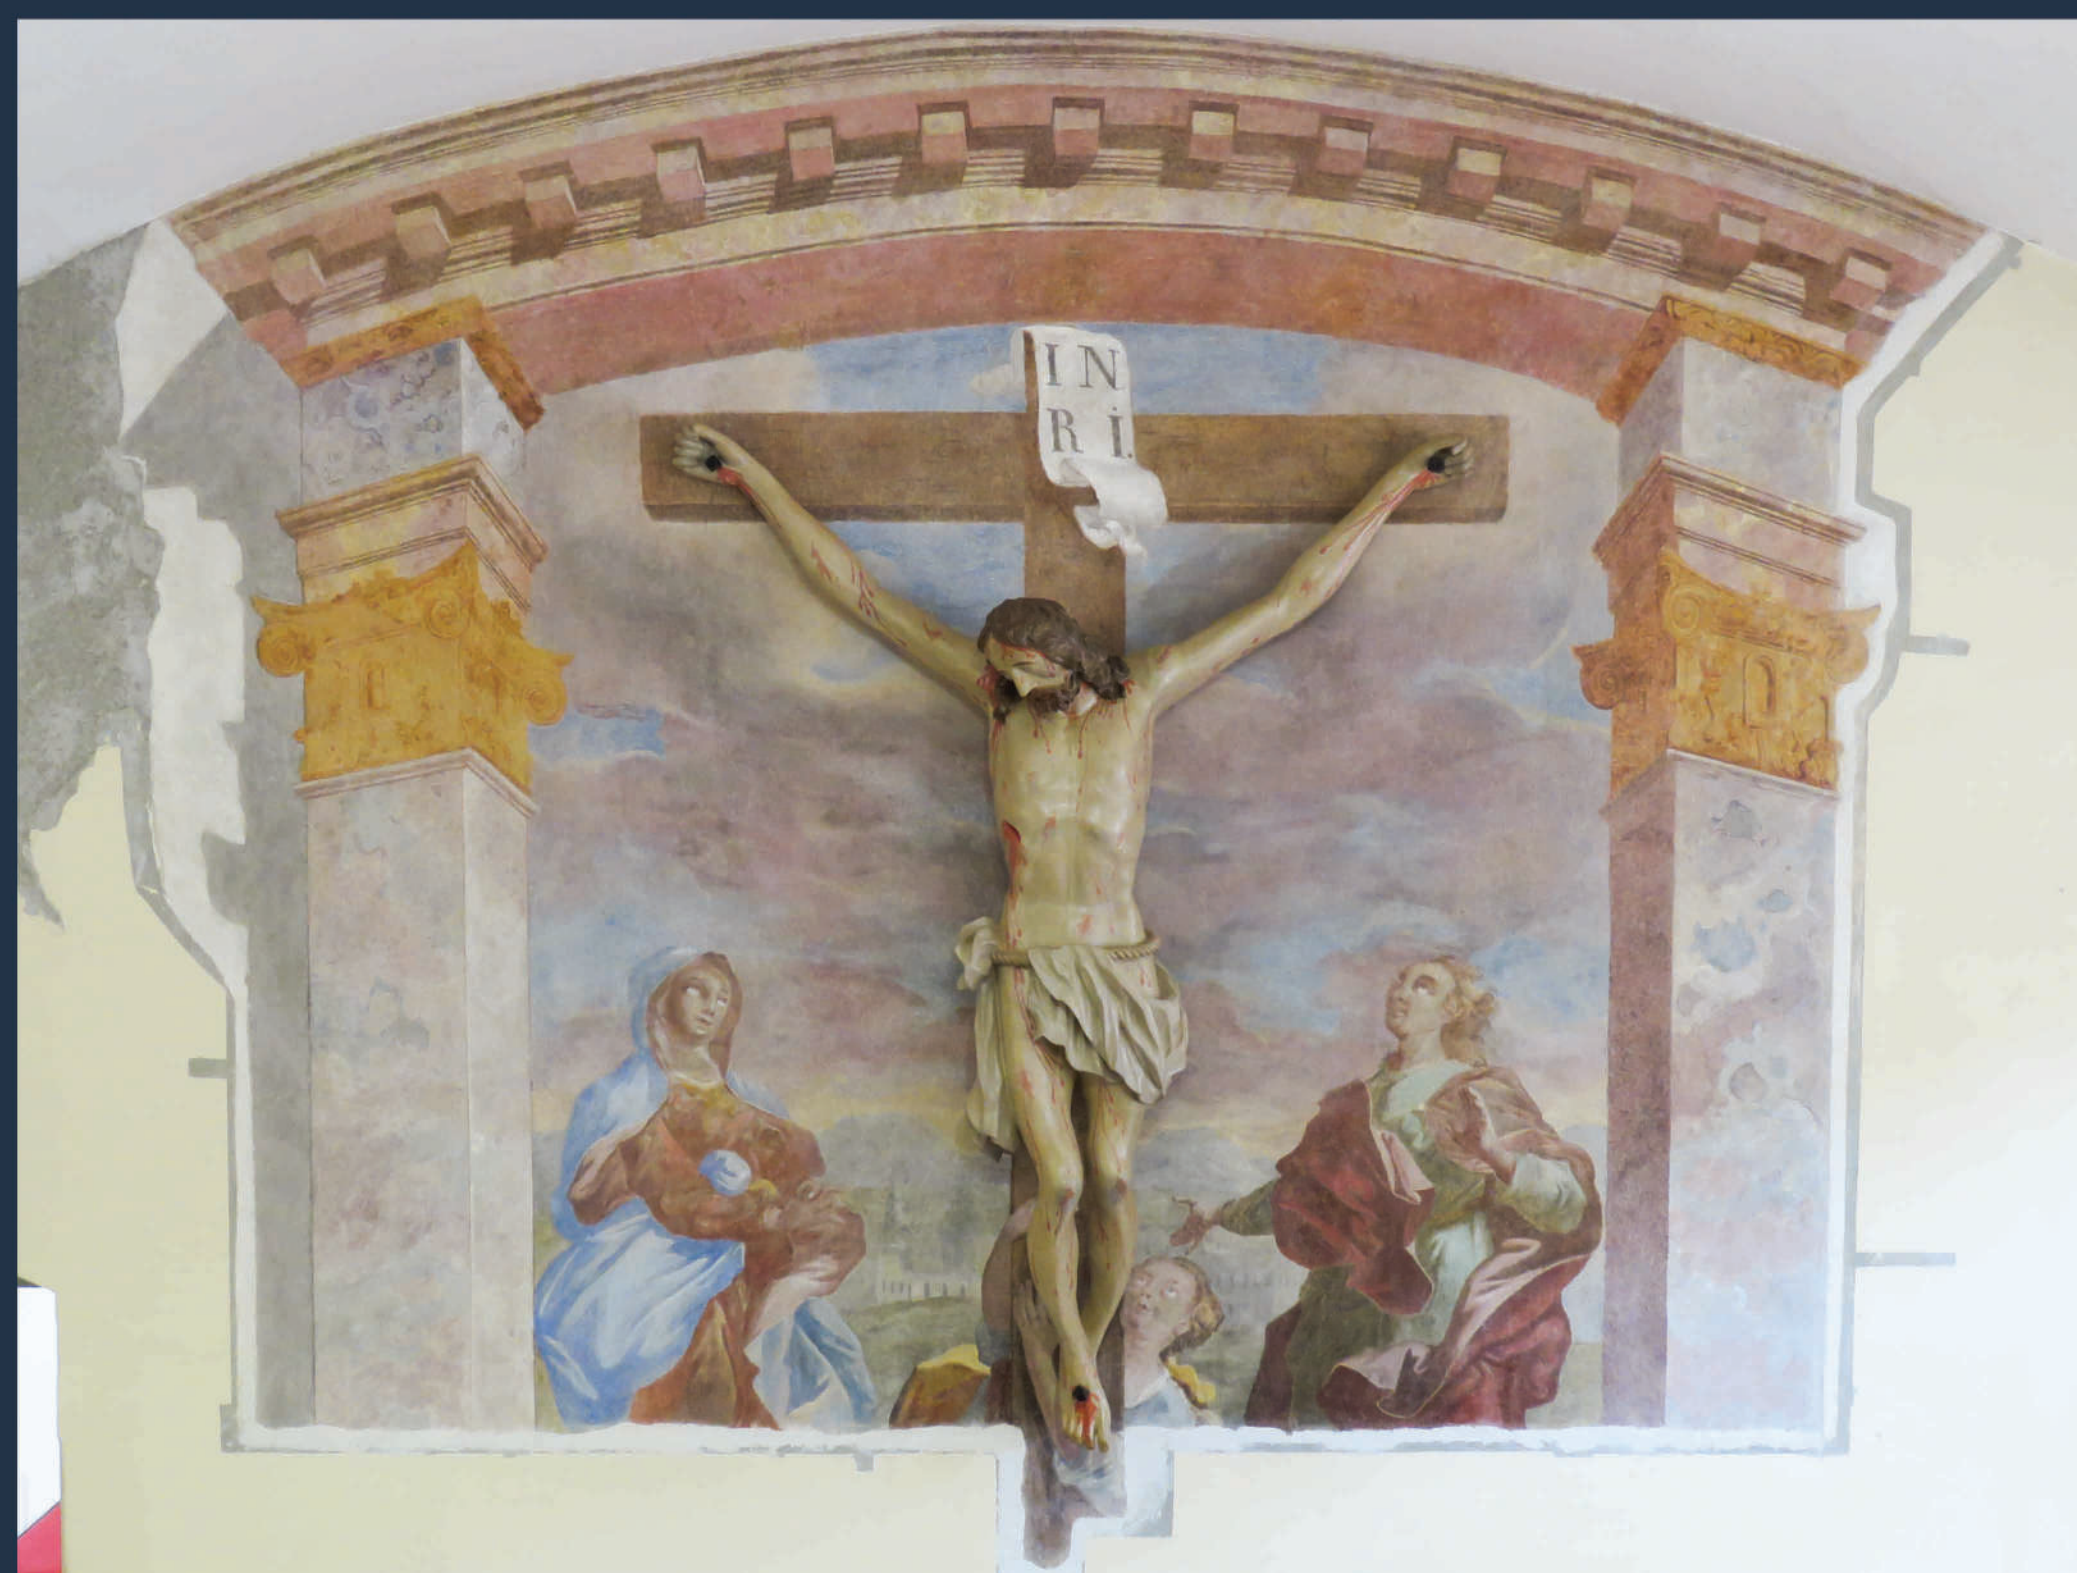
Slika 5. zidna slika „Raspeća s Majkom Božjom“ i korpusom Krista nakon radova

Izvedeni konzervatorsko-konzervatorski radovi pridonjeli su boljem očuvanju umjetnina. Reintegracija oslika zidne slike omogućila je bolju čitljivost kompozicije i likova, a posebno njenog smjelog kolorita koji je odlika Rangerovog nasljeđa na slikarstvo Pavlina. Prezentacija izvorne polikromije na korpusu Krista otkrila je kvalitetu oslika kao i verističke detalje koji pridonose izvornijem doživljaju skulpture. Korpusu Krista vraćena je prvotna funkcija, a time i zakružena cjelina ove slikarsko-kiparske kompozicije.

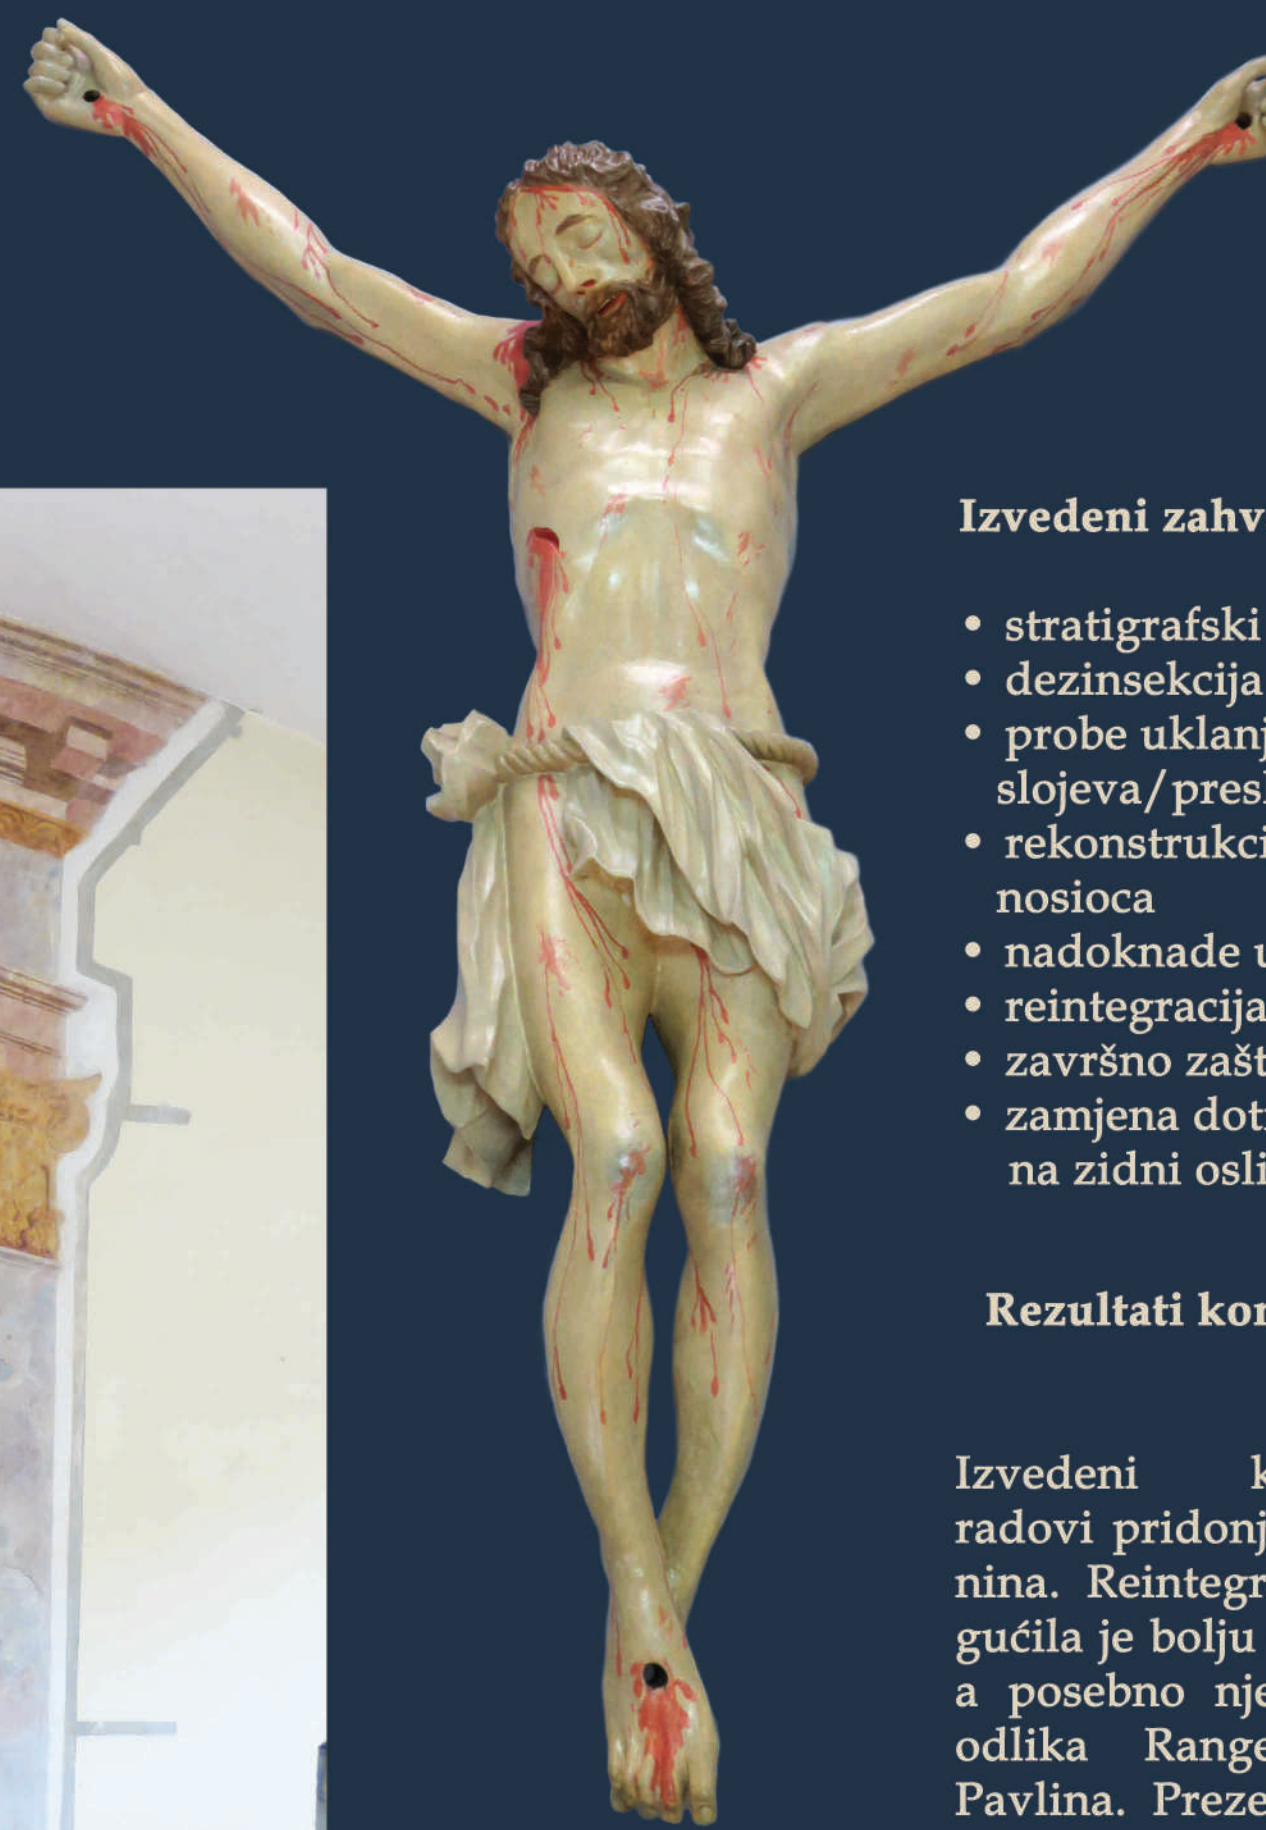
Slika 6. korpus Krista nakon radova

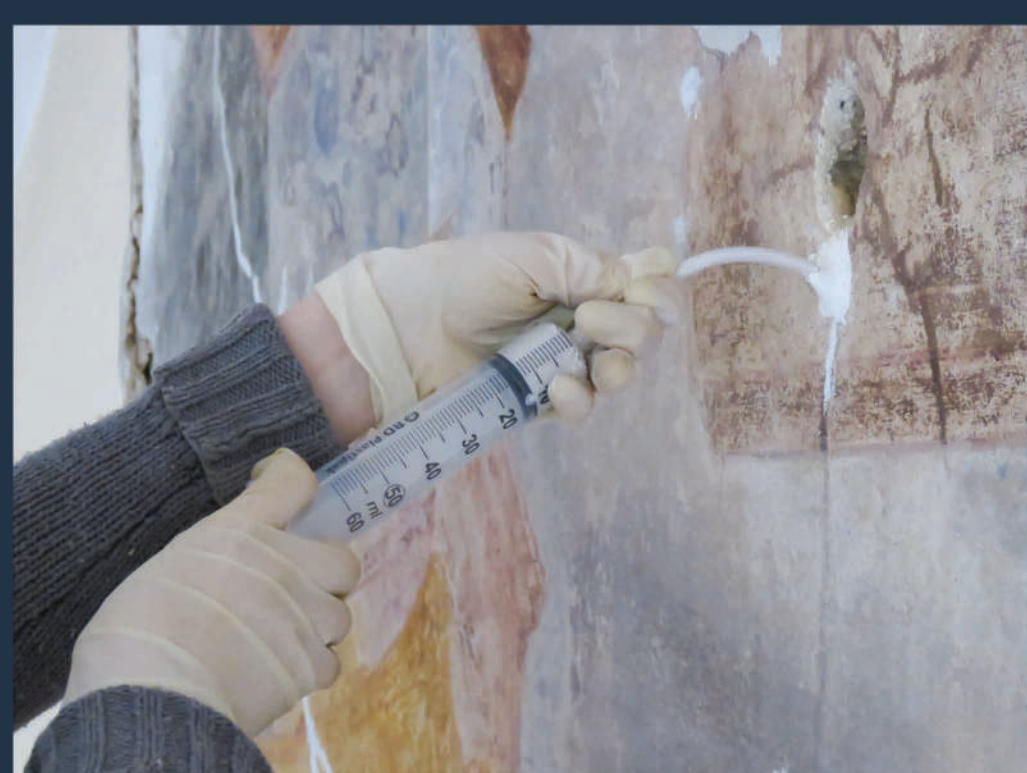
Slika 7. učvršćivanje žbuke injektiranjem

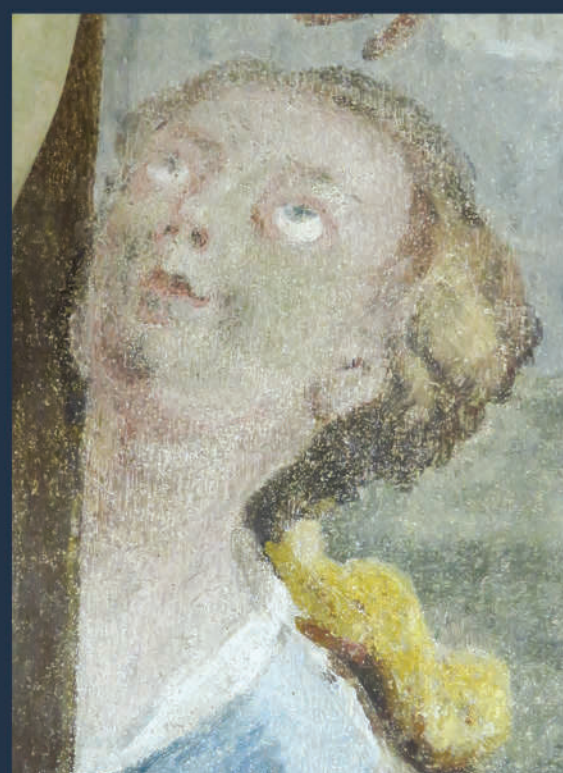
Slika 8. detalj Marije Magdalene nakon retuša

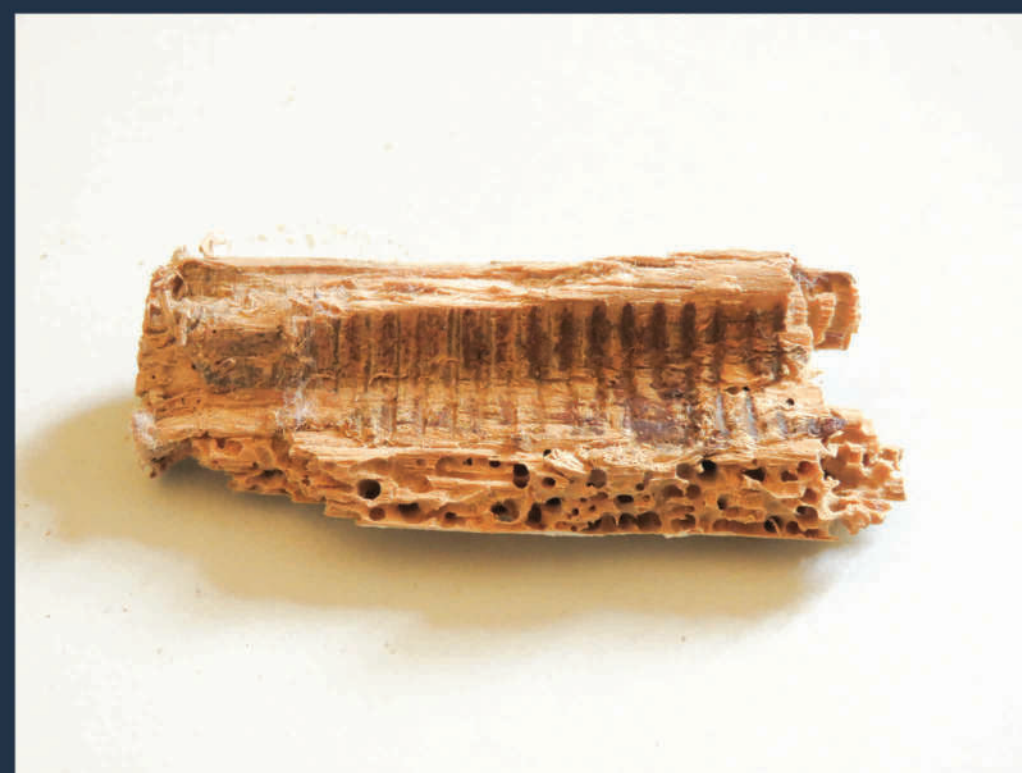
Slika 9. dotrajala drvena tipla pronađena u zidnoj šupljini slikanog križa

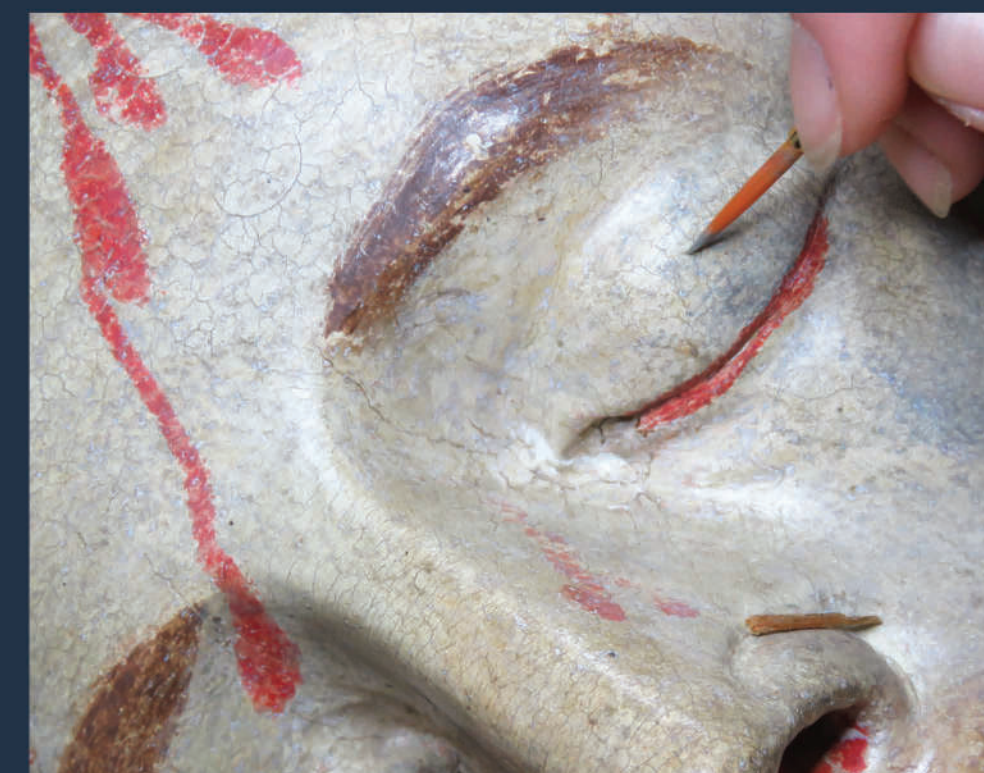
Slika 10. detalj lica korpusa Krista tijekom retuša

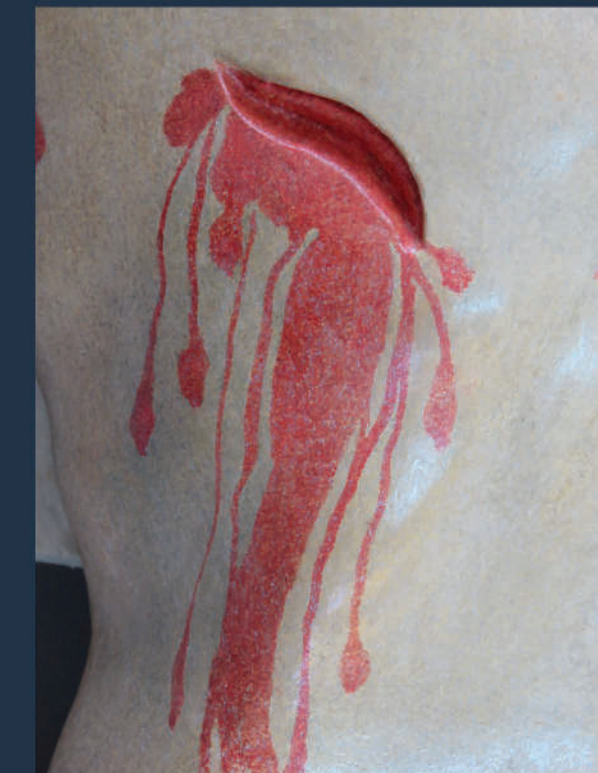
Slika 11. detalj Kristove rane nakon retuša
