D.L. Obrt za konzervatorsko-restauratorske
djelatnosti i usluge
Vi. Dunja Lončar
Mlinarska 11A,
48000 KOPRIVNICA

KONZERVATORSKO-RESTAURATORSKI ZAHVATI NA PROPOVJEDAONICI CRKVE SV. MARIJE MAGDALENE IVANEC

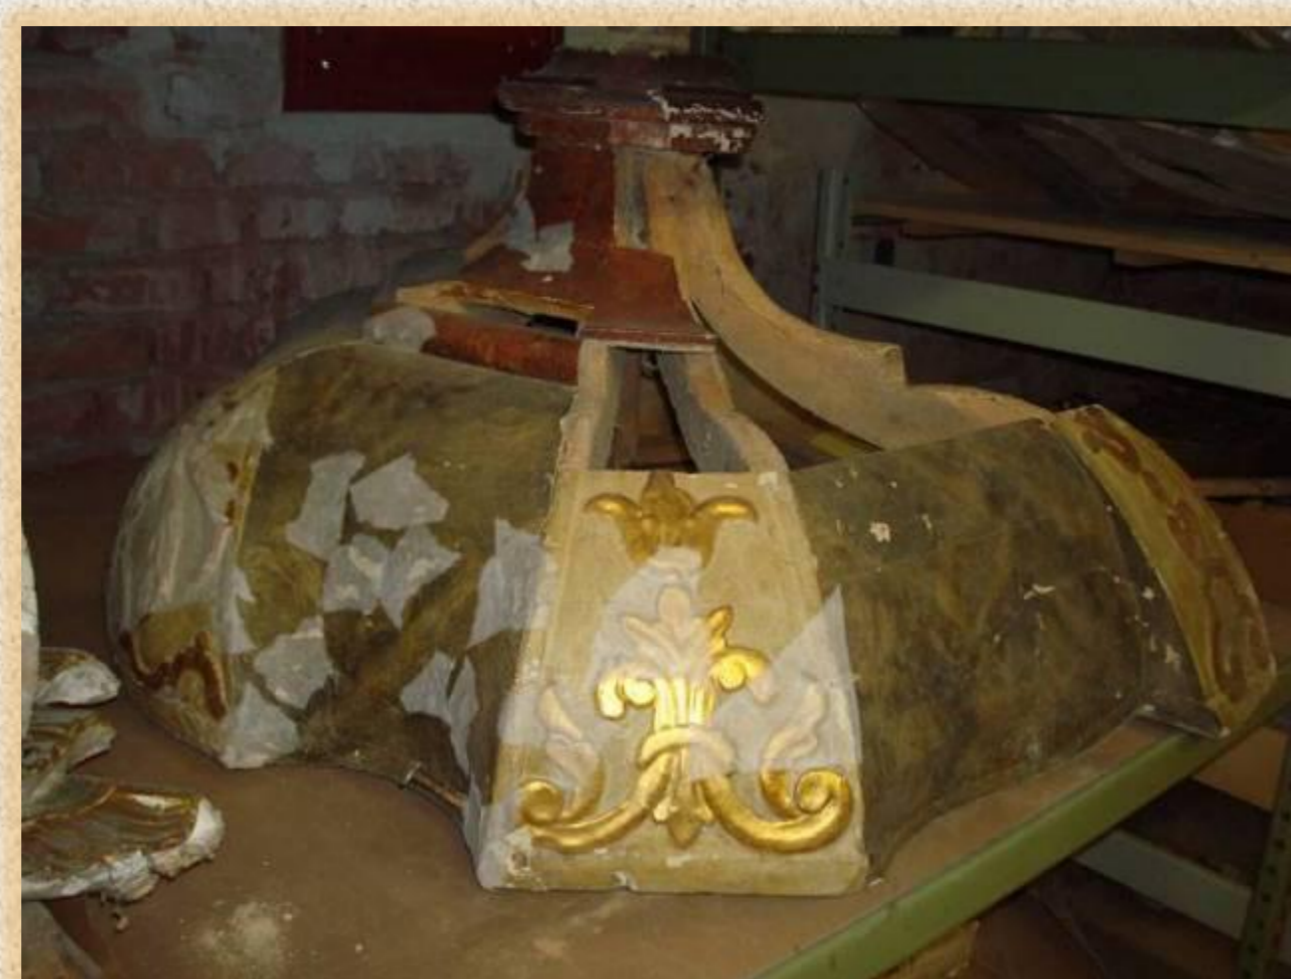
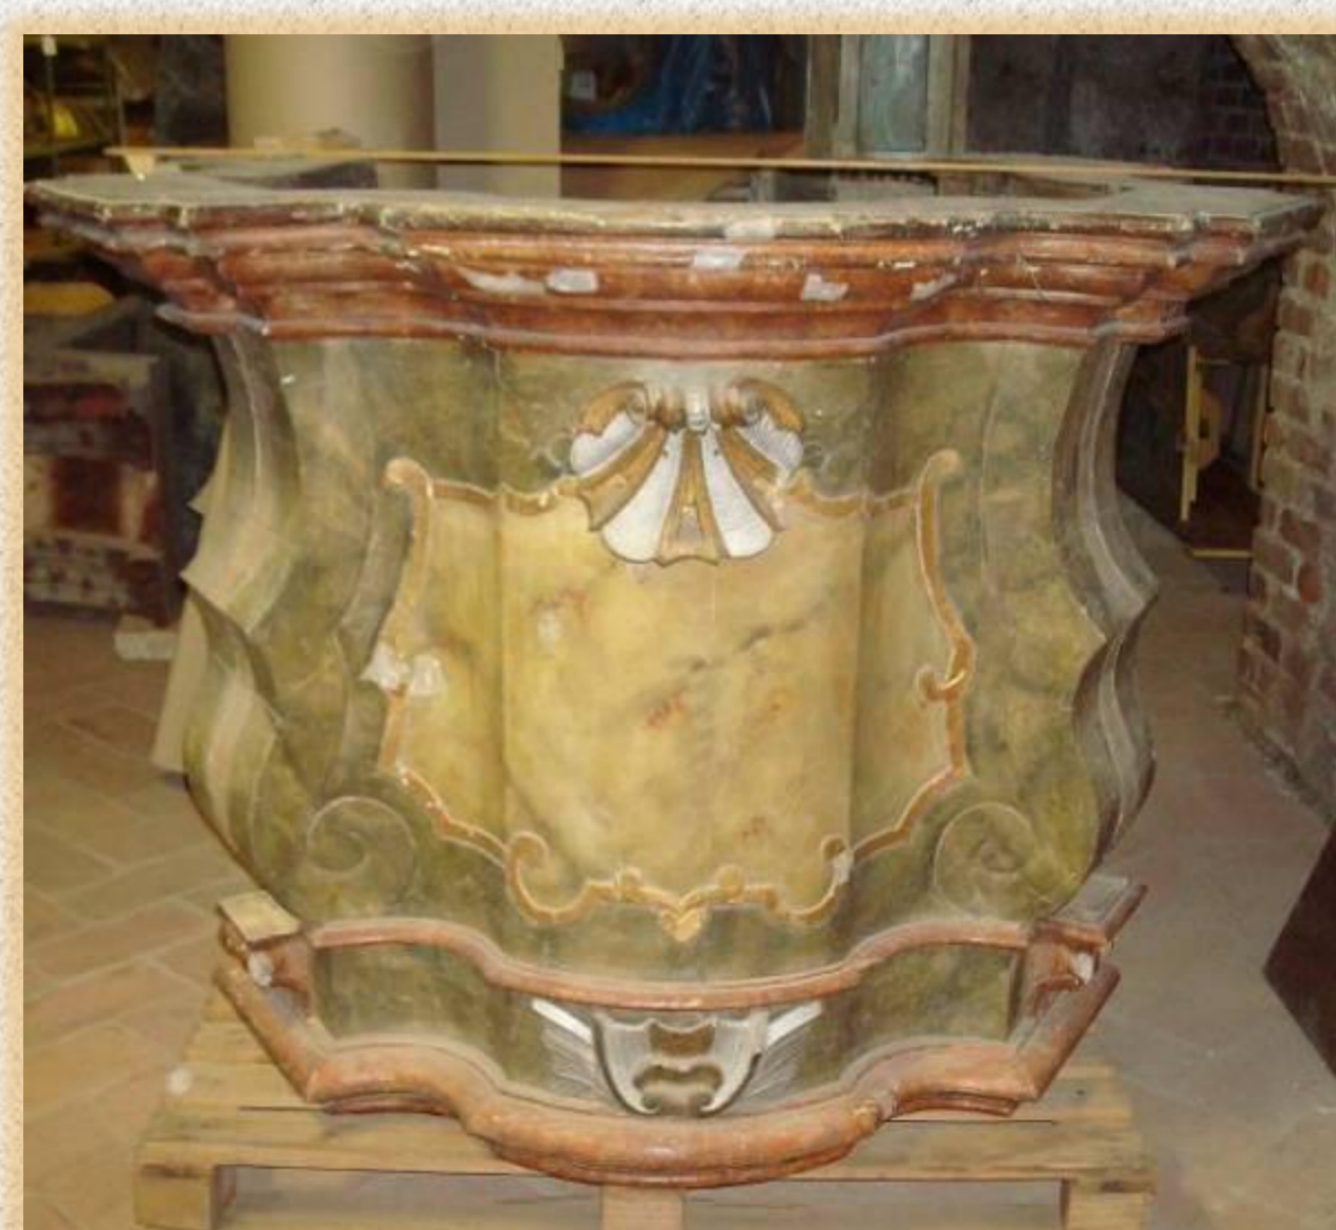
Zatečeno stanje

Propovjedaonica se nalazi na istočnom zidu, desno od svetišta-glavnog oltara.

Sastoji se od polukružnog balkona sa podnožjem koje završava kapljičasto i baldahina.

Balkon je izvedena na polukružnoj osnovi sa dva ukrasna izbočenja na kojima su tri ukrasne volute. Dno balkona sačinjava podnožje sa mnoštvom različitih profilacija sa kapljičnim završetkom. Baldahin prati tlocrtnu osnovu gornjeg dijela balkona. Vijenac baldahina s donje strane ukrašen je zastavicama sa visećim lambrekinima.
