# Konzervatorsko – restauratorski zahvat na uljenoj slici na platnu 'Sveta Katarina' iz zbirke Franjevačkog samostana sv. Lovre u Šibeniku

LANA KEKEZ, konzervator-restaurator, Art Lab obrt za konz.-rest., lanakekez@yahoo.com  
KRISTINA KRIVEC, konzervator-restaurator, Instauro obrt za konz.-rest., krkrivec@gmail.com

**Naziv:** Sveta Katarina  
**Vrijeme nastanka:** 18. st.  
**Autor/škola/krug:** nepoznato  
**Dimenzije:** v. 75 cm x š. 58 cm  
**Tehnika i materijal:** ulje na platnu  
**Vlasnik/smještaj:** Franjevački samostan sv. Lovre, Šibenik

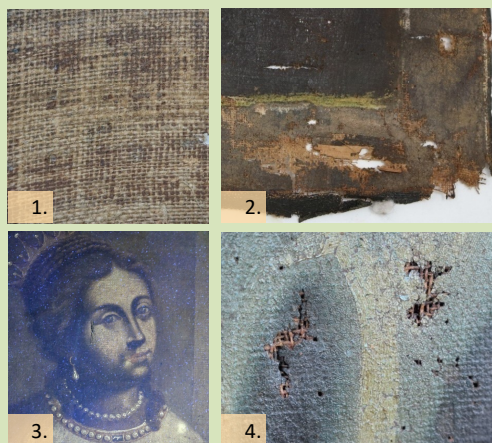
Slika je zatečena fiksirana čavlima između podokvira i naknadno dodanih dekorativnih polikromiranih letvi na licu. Izravan kontakt s drvom i brojnost čavala uzrokovali su brojna oštećenja platna i slikanog sloja u rubnim zonama (sl. 2), kao i značajnu degradaciju platna koja je onemogućavala buduće primjereno napinjanje slike. Na lanenom platnu, tkanom ukrštenim prepletom, nisu uočeni tragovi ranijih intervencija. Platno spada u relativno gusto i grubo tkana platna, izražene teksture, a kroz otvore u tkanju je smeđe obojena preparacija prodrla na poleđinu (sl. 1). Zatečena su i mehanička oštećenja platna nastala djelovanjem na lice slike (sl. 4). Nanos preparacije je relativno tanak i jednolik, a prekriva ga tanak sloj uljene boje. Dobra veza preparacije s platnom na cijeloj površini rezultirala je gustom mrežom tankih starosnih krakelira koja prati raster tkanja platna (sl. 4). Gubitci, oštećenja i nestabilnosti slikanog sloja na cijeloj površini uglavnom prate oštećenja platna. Iznimka su gubitci slikanog sloja u rubnim zonama koje su bile prekrivene dekorativnim letvama. Tanak sloj potamnjelog i požutjelog laka prekriven je površinskom nečistoćom (sl. 5). Pod UV svjetlom pokazuje fluorescenciju karakterističnu za recentne terpeneske smole (sl. 3). Prisutnost laka ispod dekorativnih letvi ide u prilog tvrdnji o njihovoj neizvornosti. Na površini slikanog sloja nisu zatečeni preslici. U rubnim zonama vidljivi su tragovi žute uljene boje (sl. 2) koja je na dekorativne letve nanošena nakon njihovog fiksiranja na lice slike.
