KONZERVATORSKO-RESTAURATORSKI RADOVI U CRKVI SV. ANTE PADOVANSKOG U TUČEPIMA

Naziv kulturnog dobra: Crkva sv. Ante

Adresa/smještaj kulturnog dobra: Tučepi

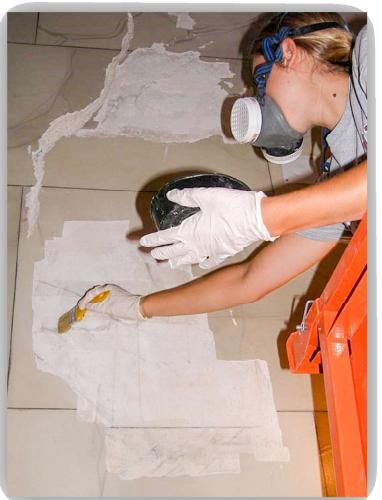
Zbog položaja crkve i djelomičnog temeljenja na nasipu, nedostatka izolacije temelja, neprimjerenih intervencija u vidu uvošenja AB konstrukcije krovišta, došlo je do raznih statičkih poremećaja, pucanja konstrukcije zidova, provlaživanja unutrašnjosti i aktivacije ugrađenih soli. Problemi su stoga manifestirani bubrenjem, ljuštenjem, otpadanjem ili pulverizacijom oslika, na kojemu je, , nažalost, već bio proveden zahvat 1996. godine, više slikarskog nego konzervatorsko- restauratorskom metodikom. Imajući u vidu monumentalne gabarite crkve i sredstva kojima je investitor raspolažeao, odlučeno je da se neće uklanjati preslici, već da će biti provedena dokumentacija, desalinizacija, stabilizacija i konsolidiranje postojećih oslika, te rekonstruktivni zahvati i retuš.
